# 財團法人公共電視文化事業基金會

## 「公視公共區域及設施整修工程」

### 需求說明

「公視公共區域及設施整修工程」主要整修需求現況

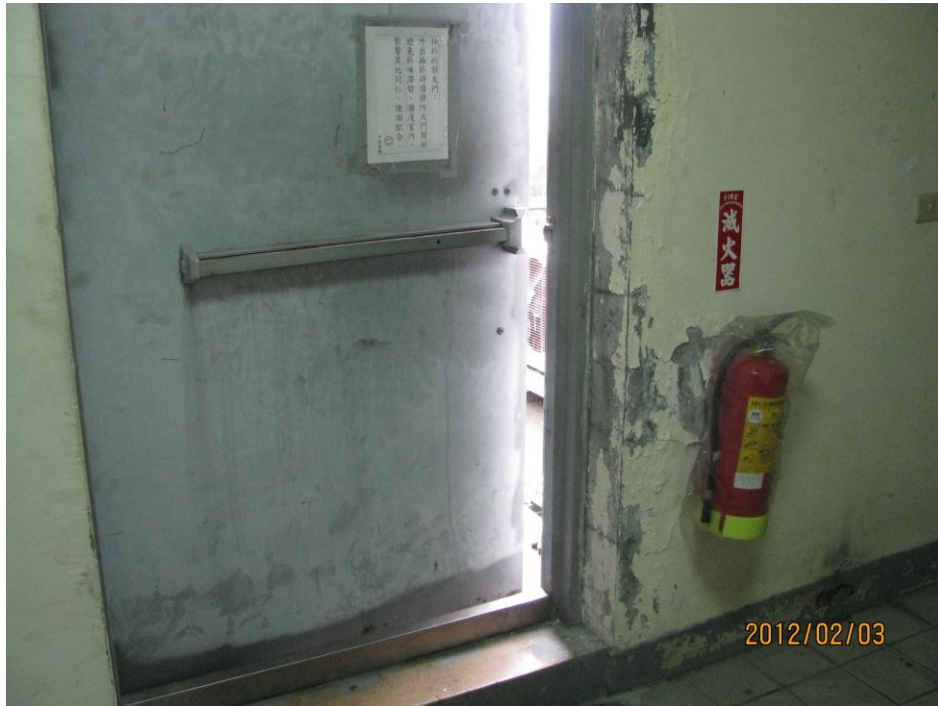
A棟頂樓防火逃生門(無法閉合)-1

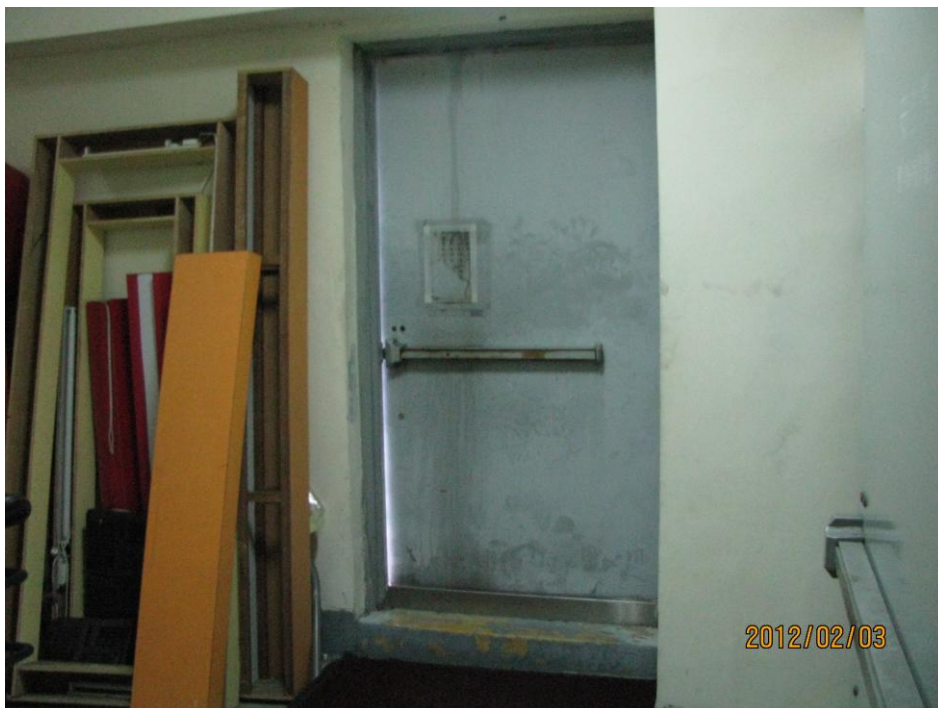
A棟頂樓防火逃生門(無法閉合)-2

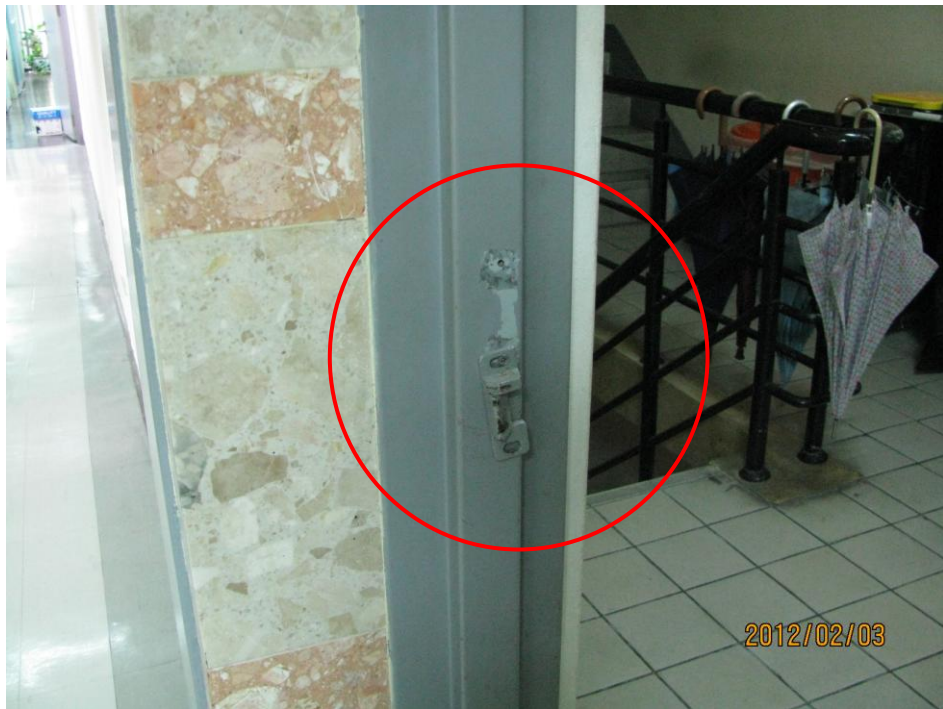
A棟8樓防火逃生門(卡筭鬆脫)

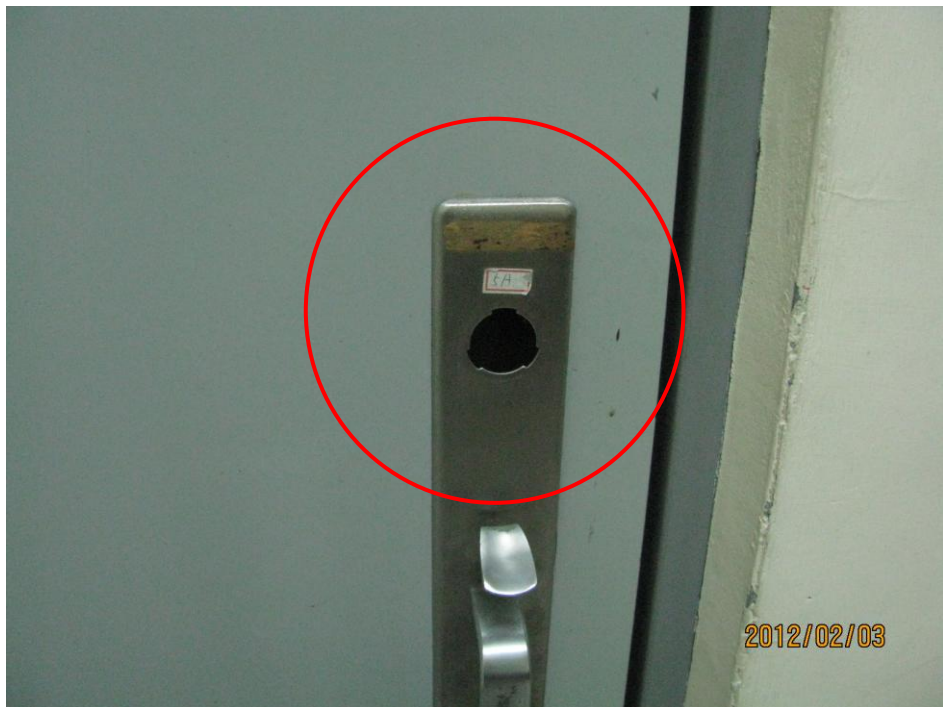
A棟5樓防火逃生門(門鎖掉落)

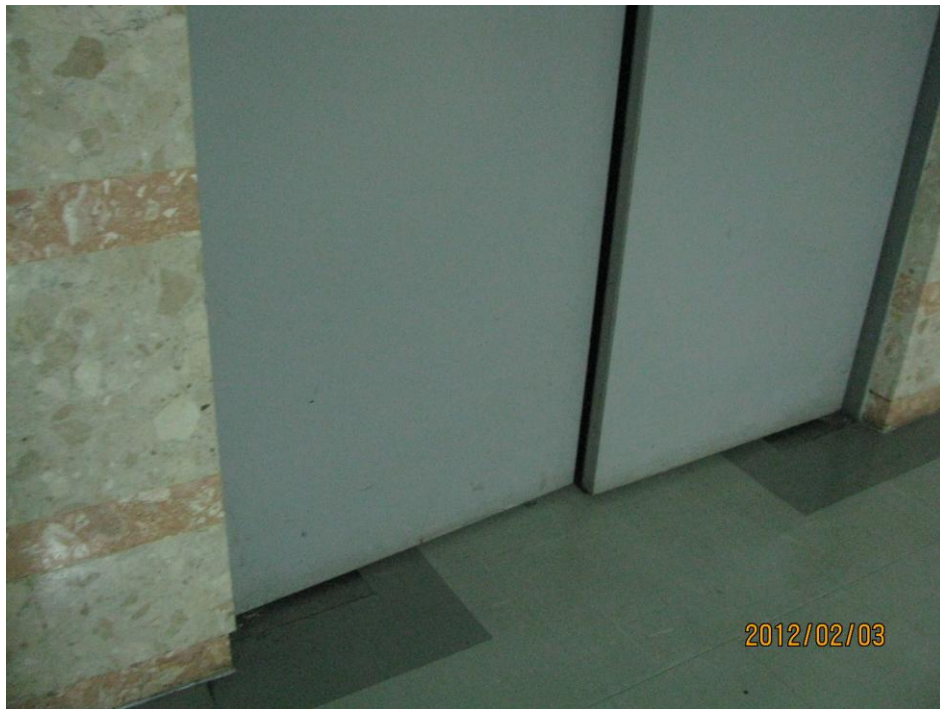
A棟3樓防火門(無法閉合)

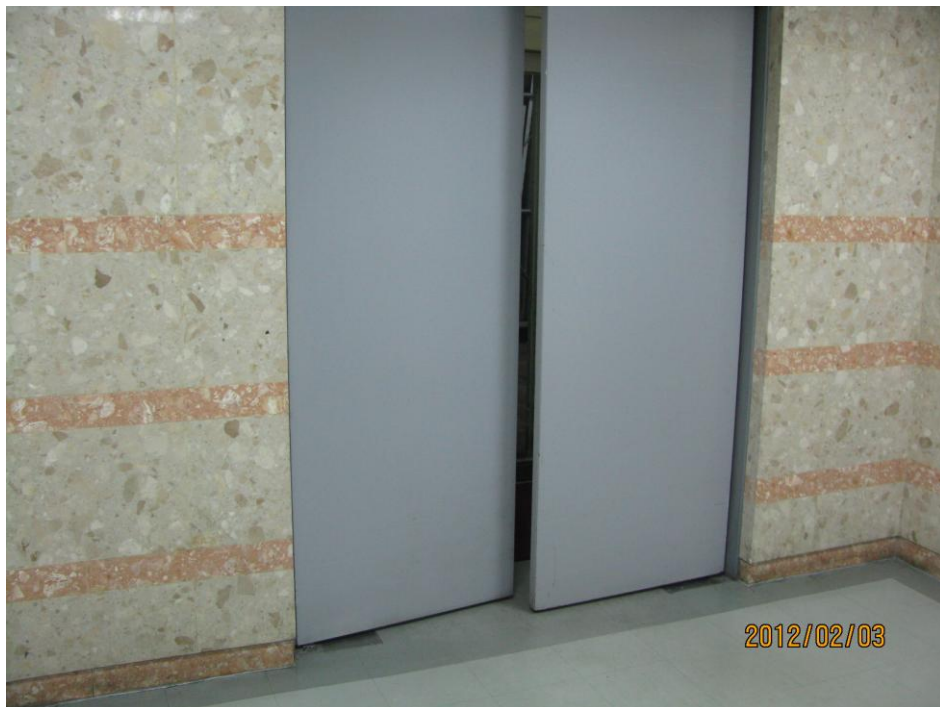
A棟地下2樓防火門(無法閉合)

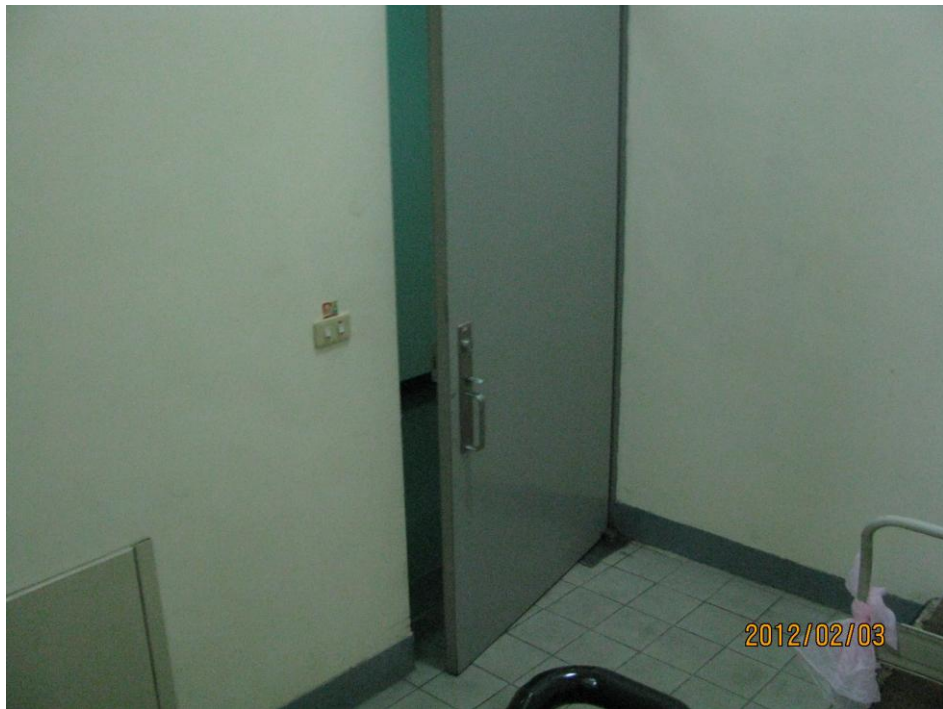
A棟地下3樓防火門(無法閉合)

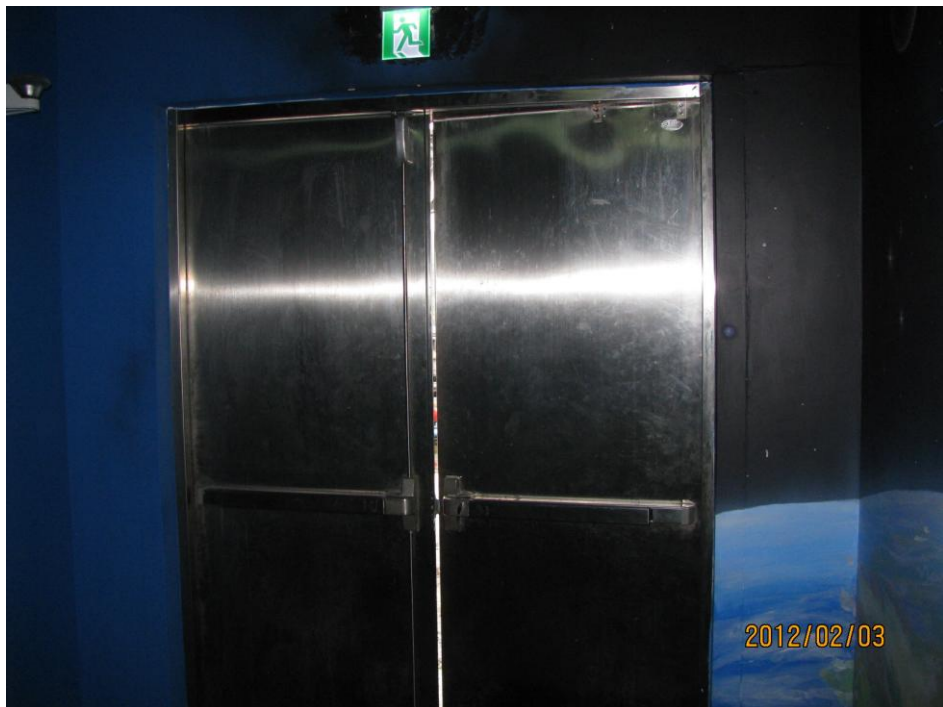
B棟頂樓防火逃生門(無法閉合)

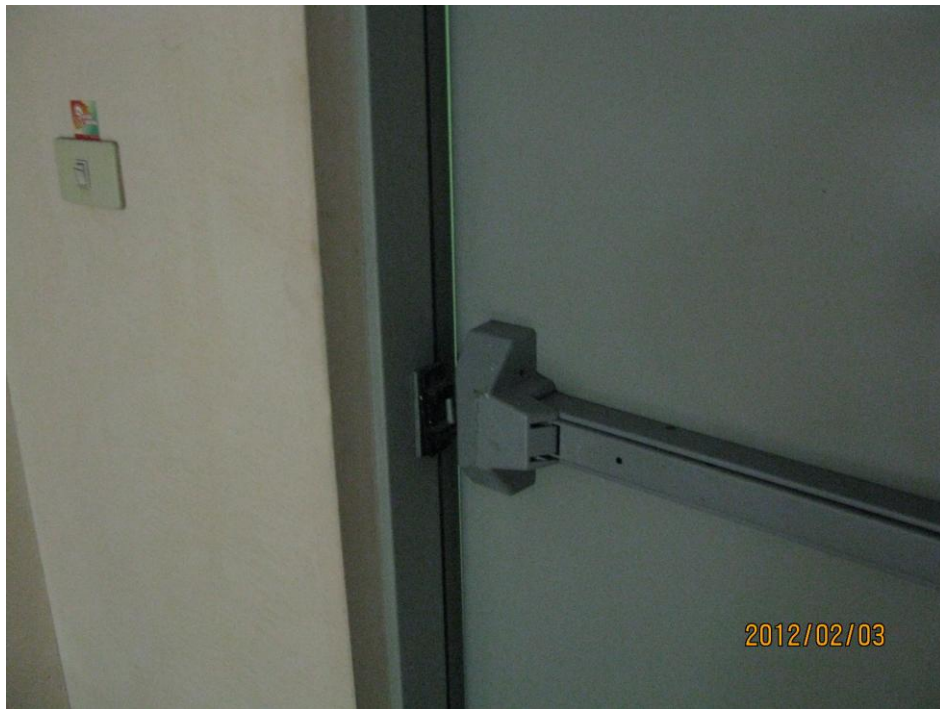
B棟6樓防火逃生門(無法閉合)

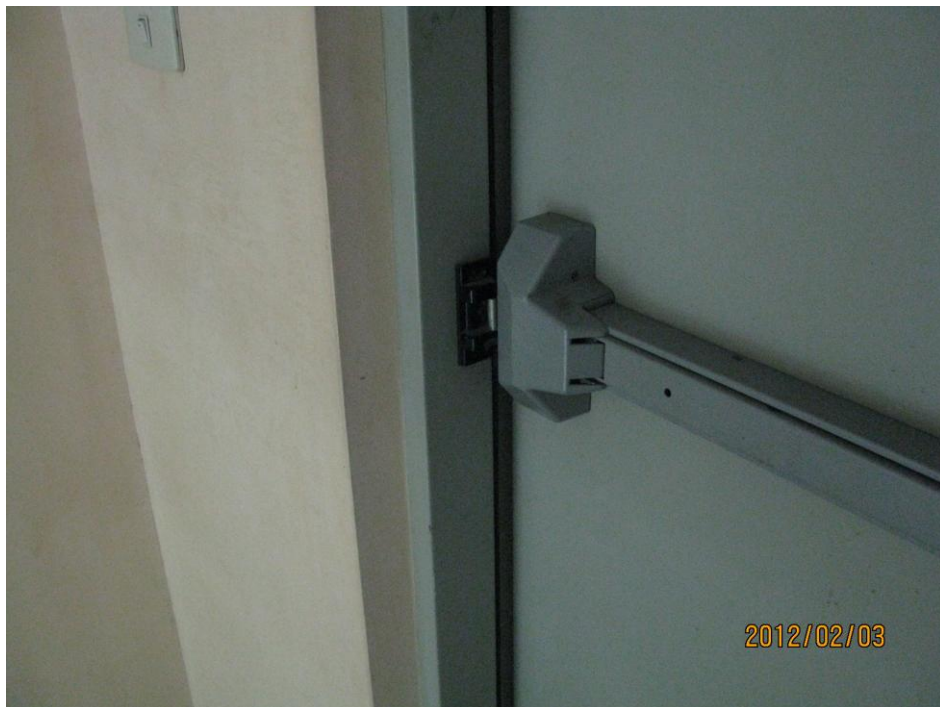
B棟5樓防火逃生門(無法閉合)

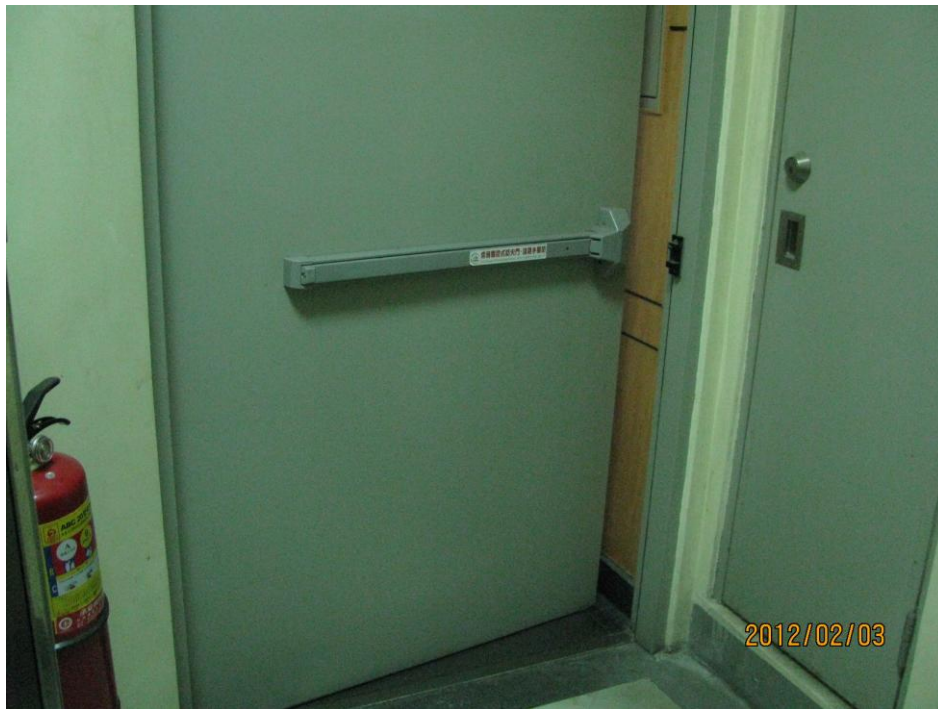
B棟4樓防火逃生門(無法閉合)

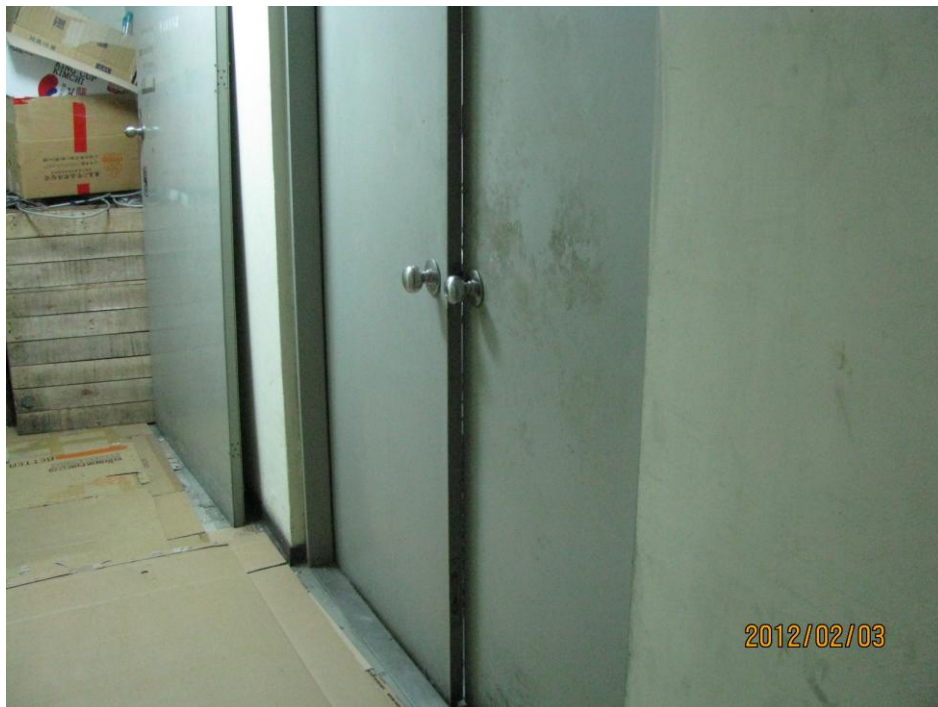
※1F(新聞部). 3F(節目部). 4F 廚房(含後側樓梯門). 防火門無法正常閉合致有油煙滲入各樓層情形。

B棟4樓廚房防火門(C梯無法閉合，油煙溢出)

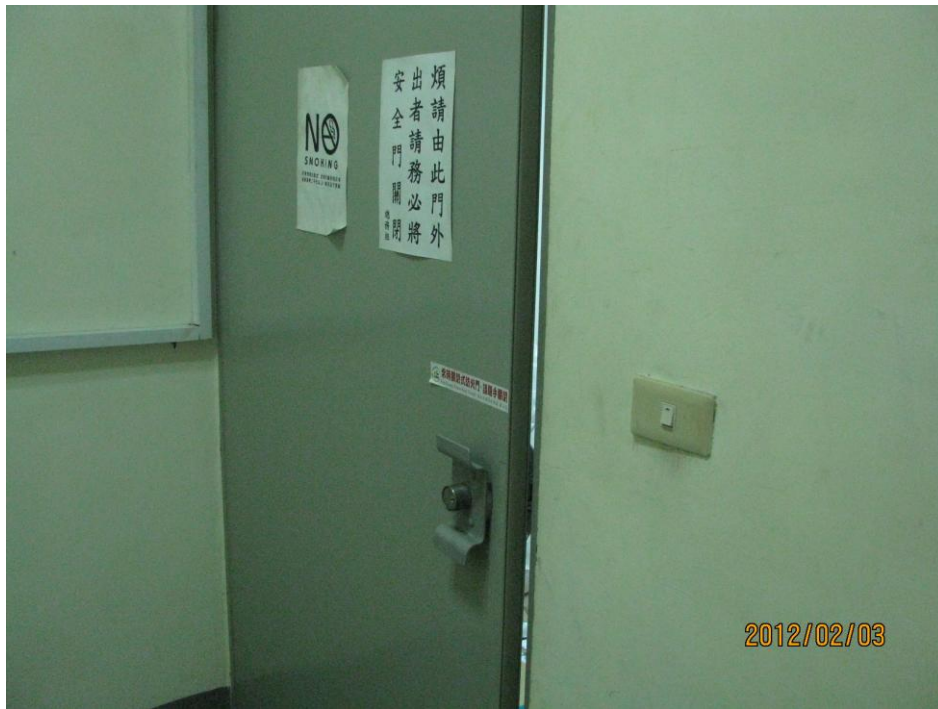
B棟4樓防火逃生門(C梯無法閉合，油煙溢出)

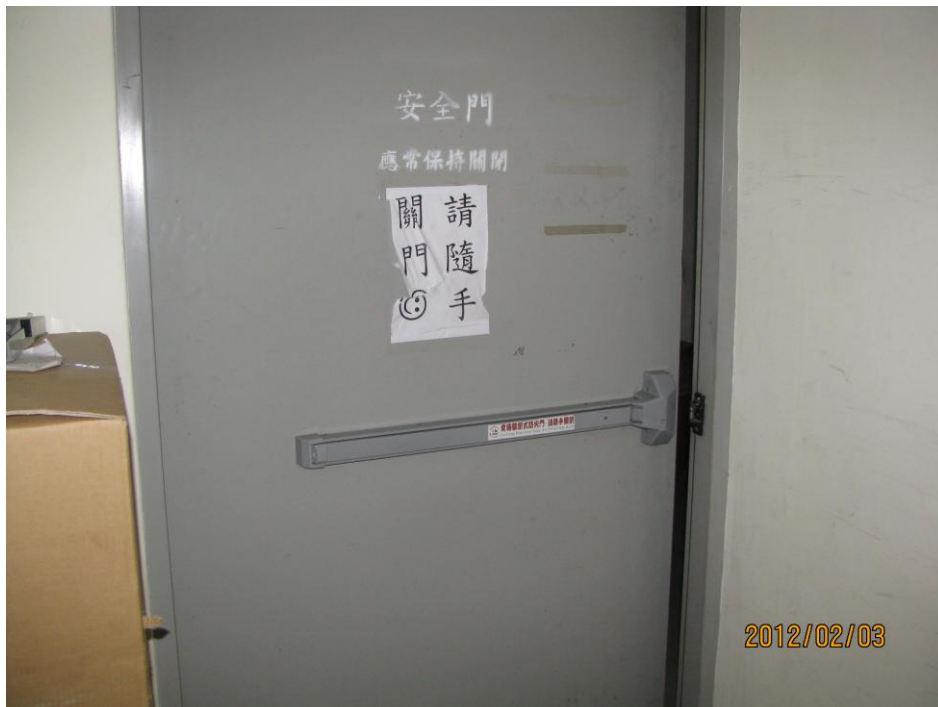
B棟4樓防火逃生門(無法閉合)

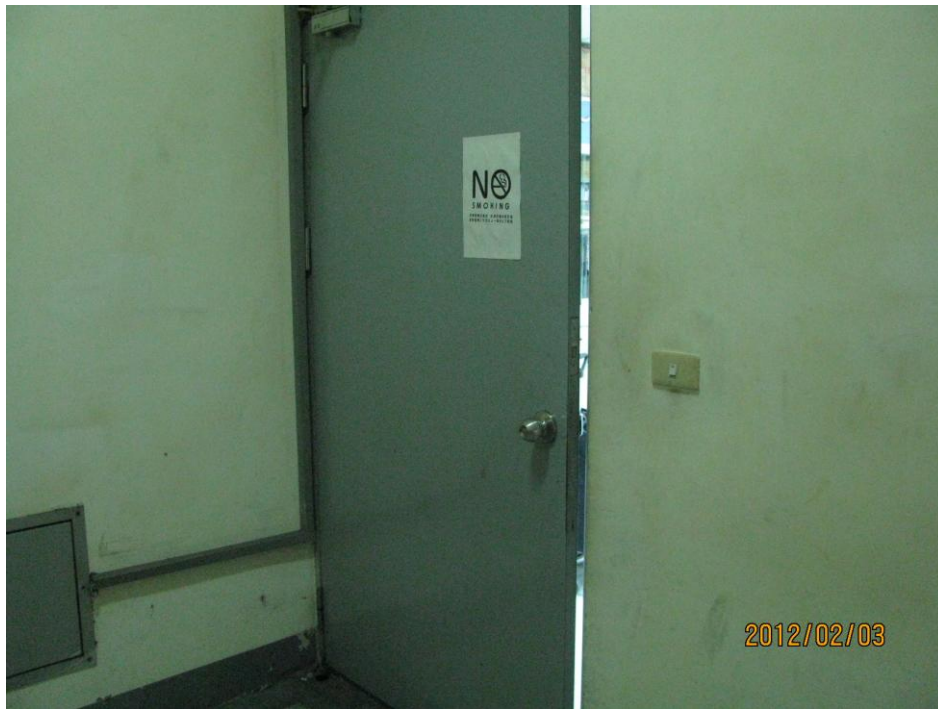
B棟3樓防火逃生門(C梯無法閉合，油煙溢入節目部)

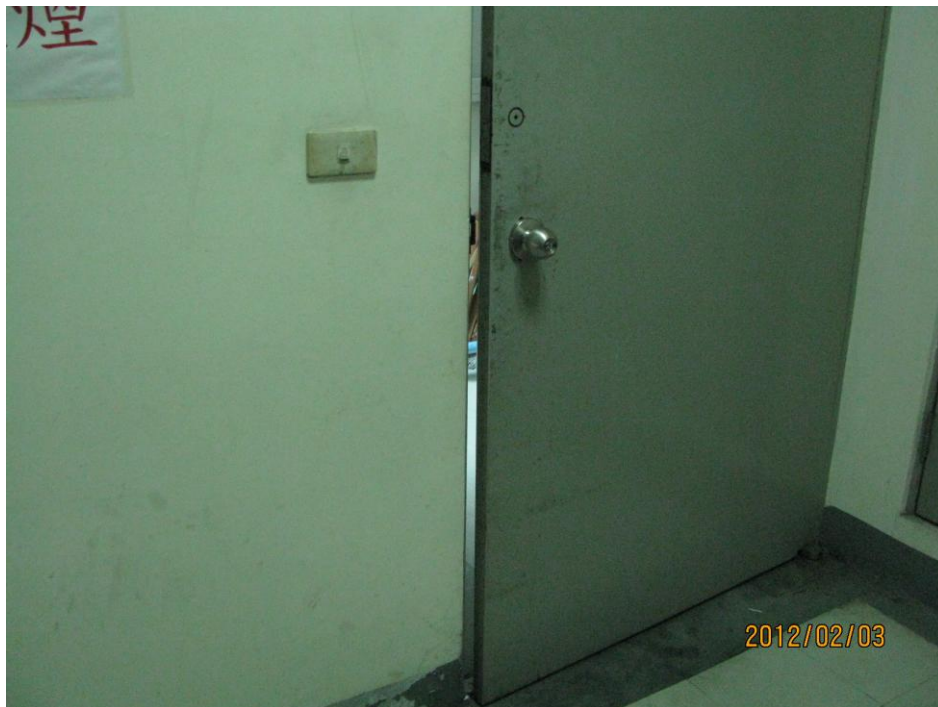
B棟3樓防火逃生門(無法閉合)

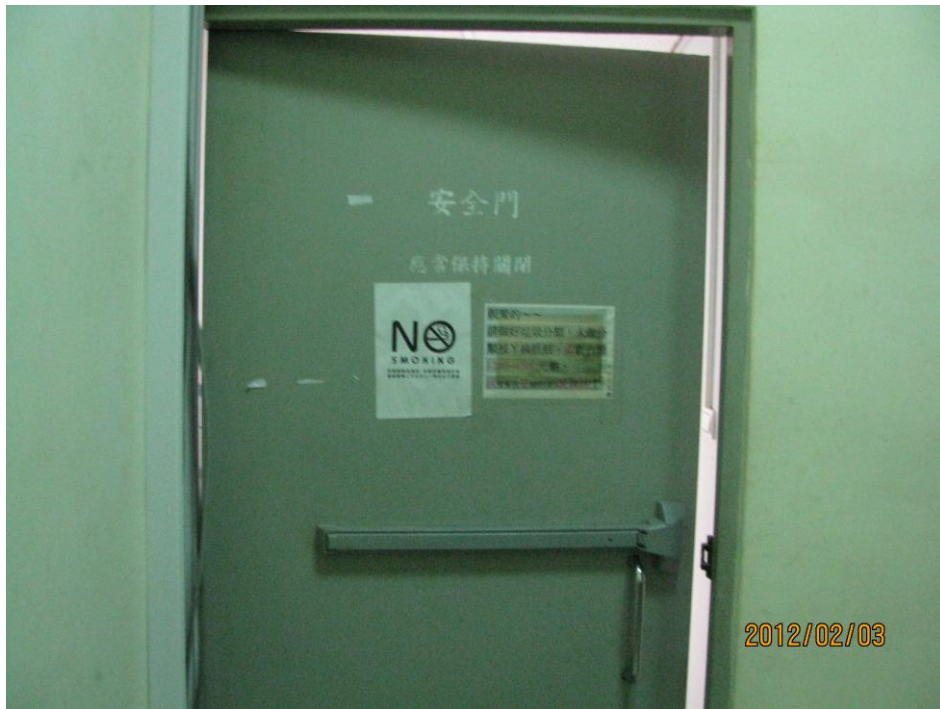
B棟2樓防火逃生門(無法閉合)

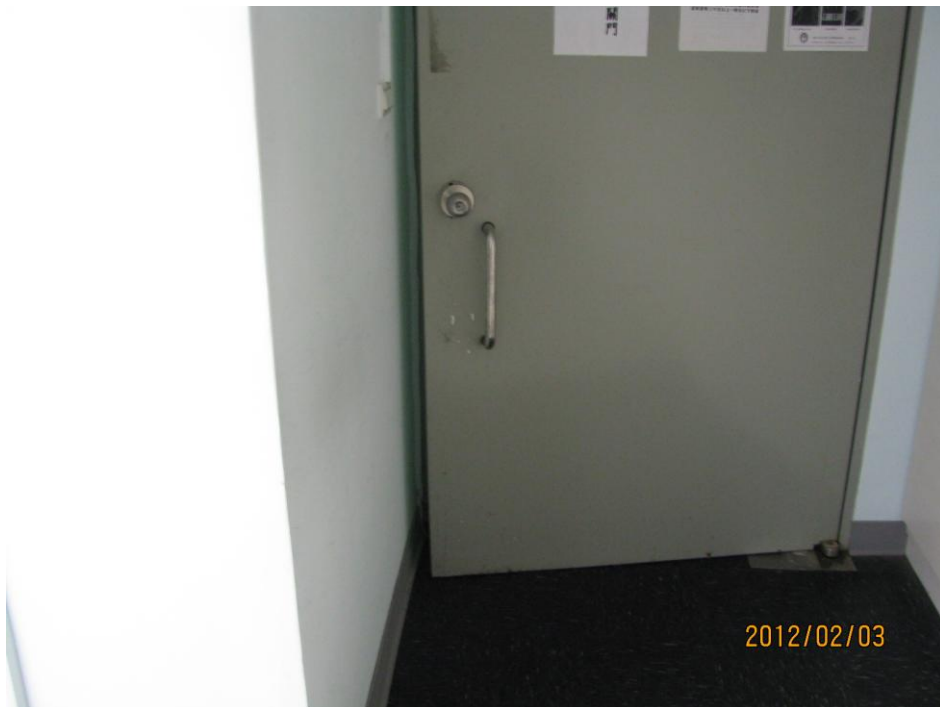
B棟1樓防火逃生門(下垂卡死，無法閉合)-1

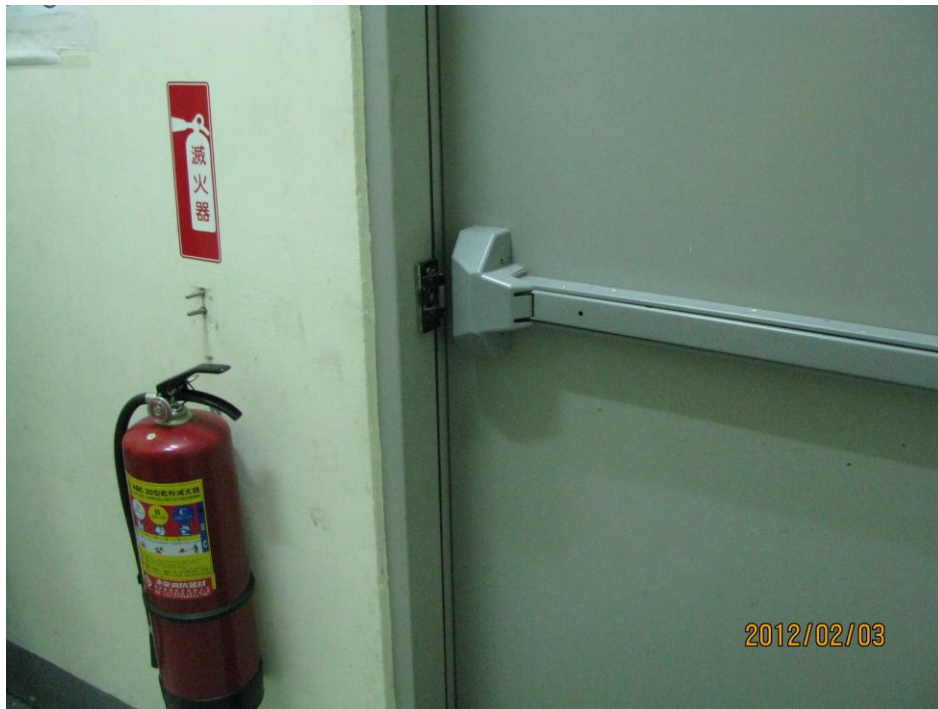
B棟1樓防火逃生門(無法閉合)-2

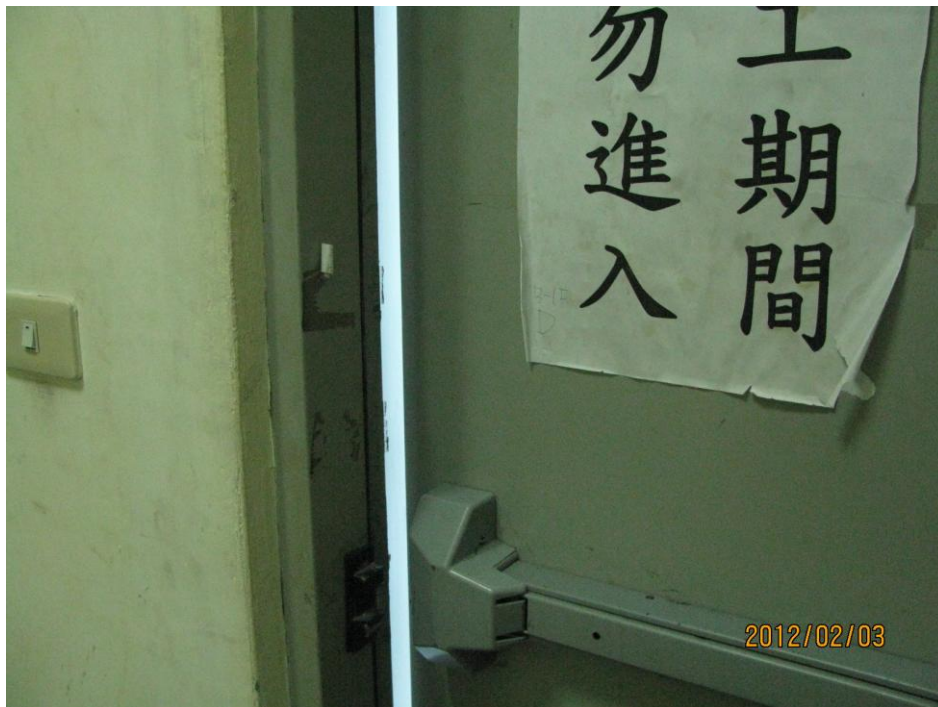
B棟1樓防火逃生門(無法閉合)-3

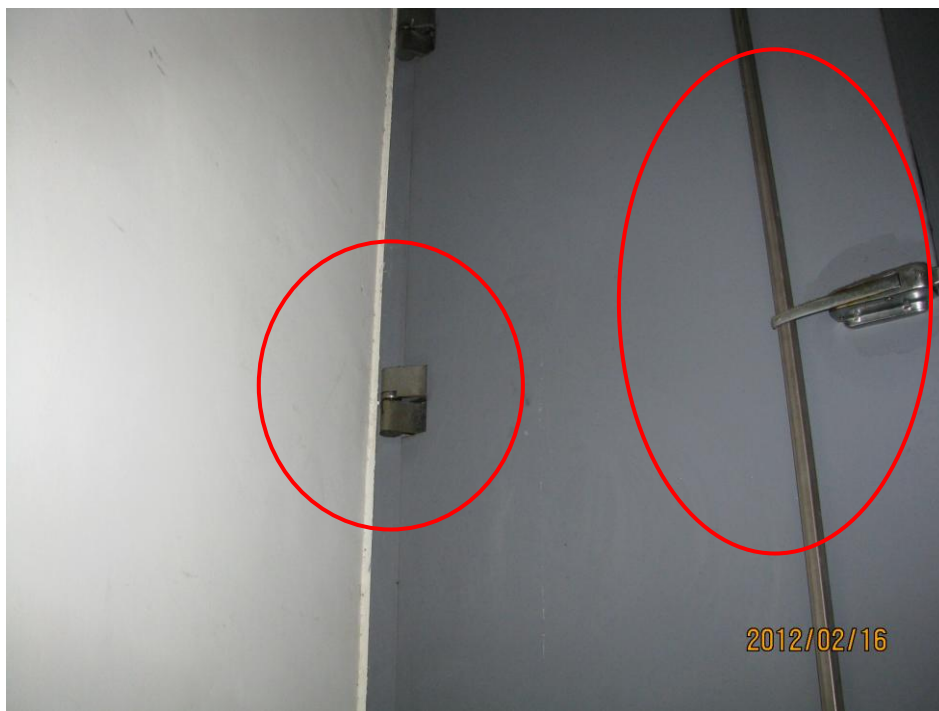
B棟1樓第2攝影棚隔音門軸、門栓異常

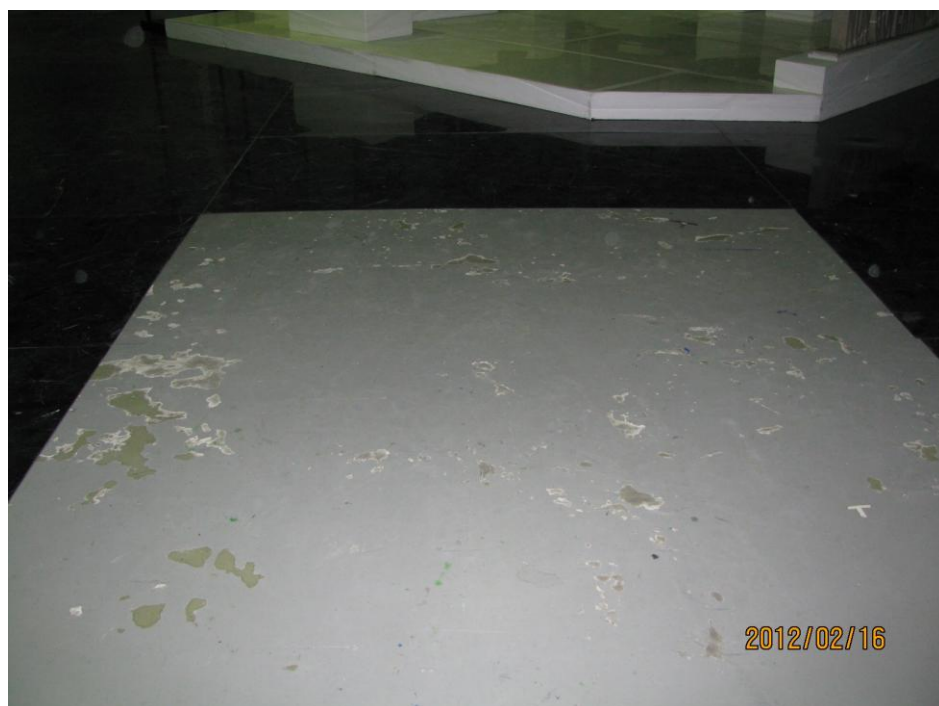
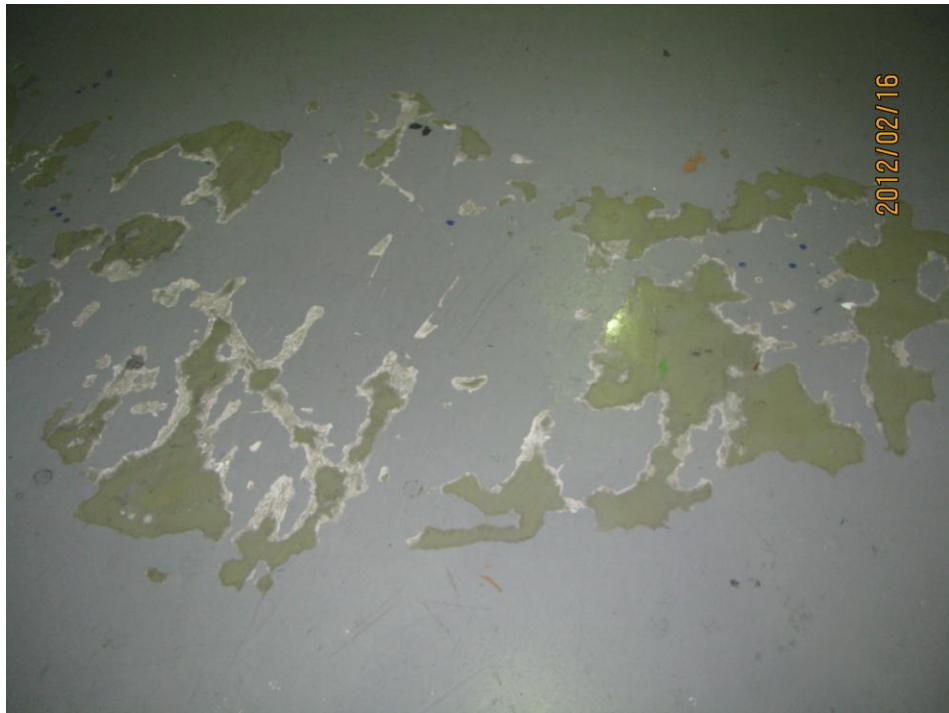
B棟1樓第2攝影棚地板破損(1)

B棟1樓第2攝影棚地板破損(2)

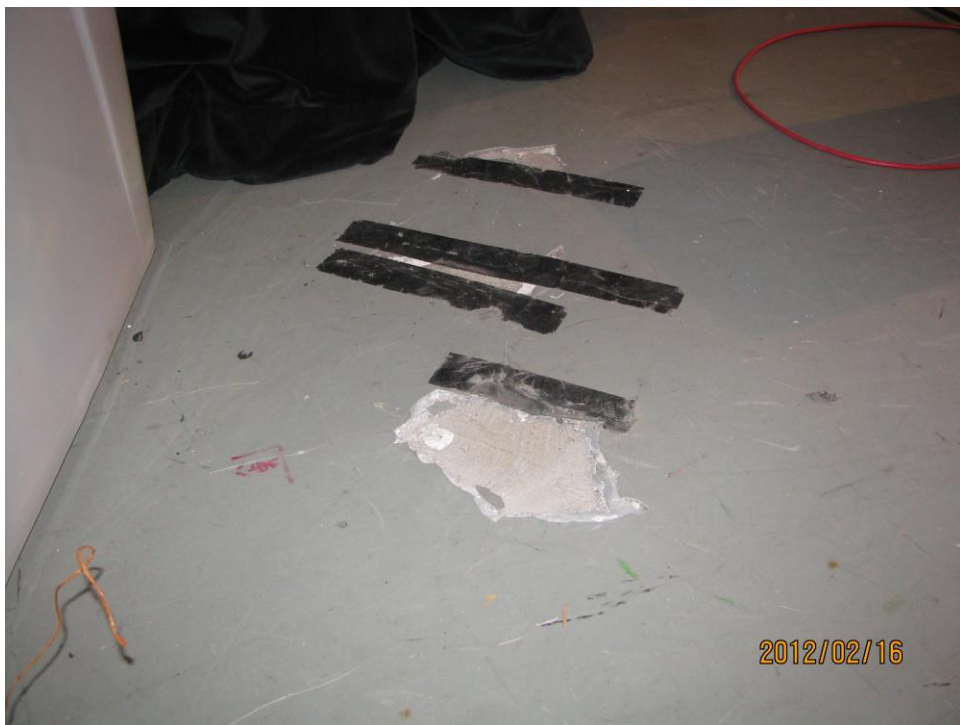
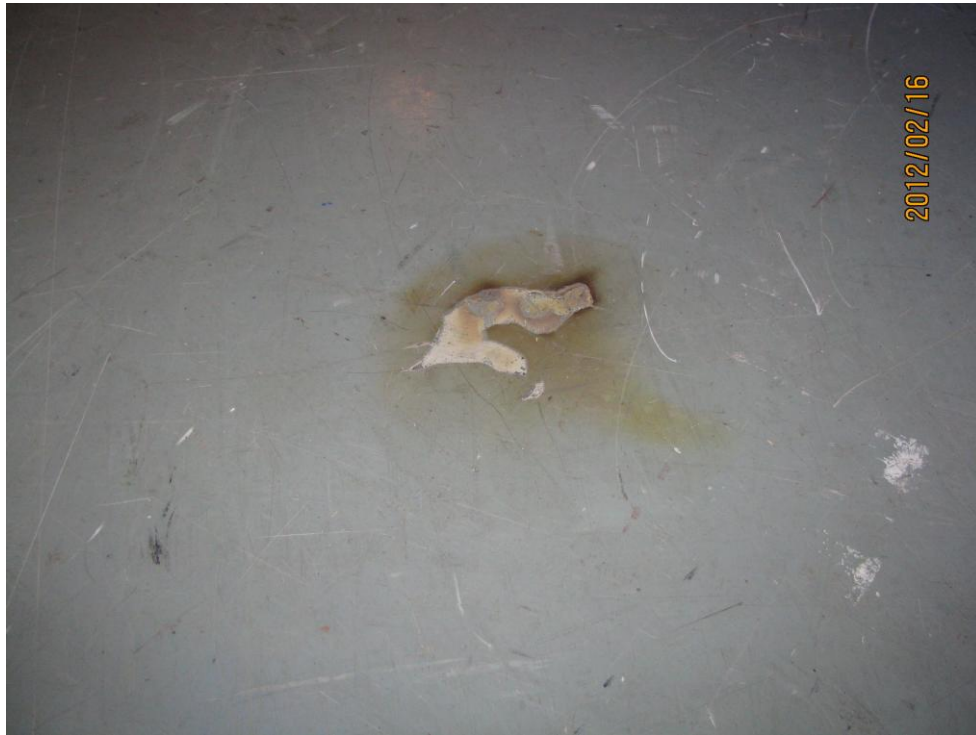
B棟5樓第4攝影棚地板破損(1)

B棟5樓第4攝影棚地板破損(2)

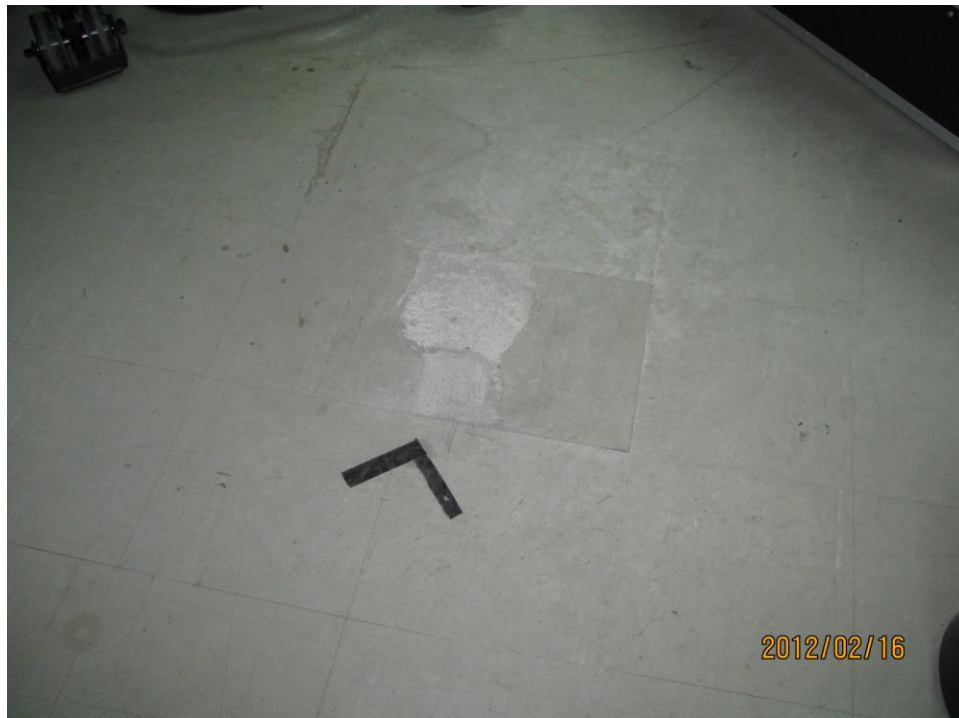
A棟地下2樓第5攝影棚攝影機庫房塑膠地板破損

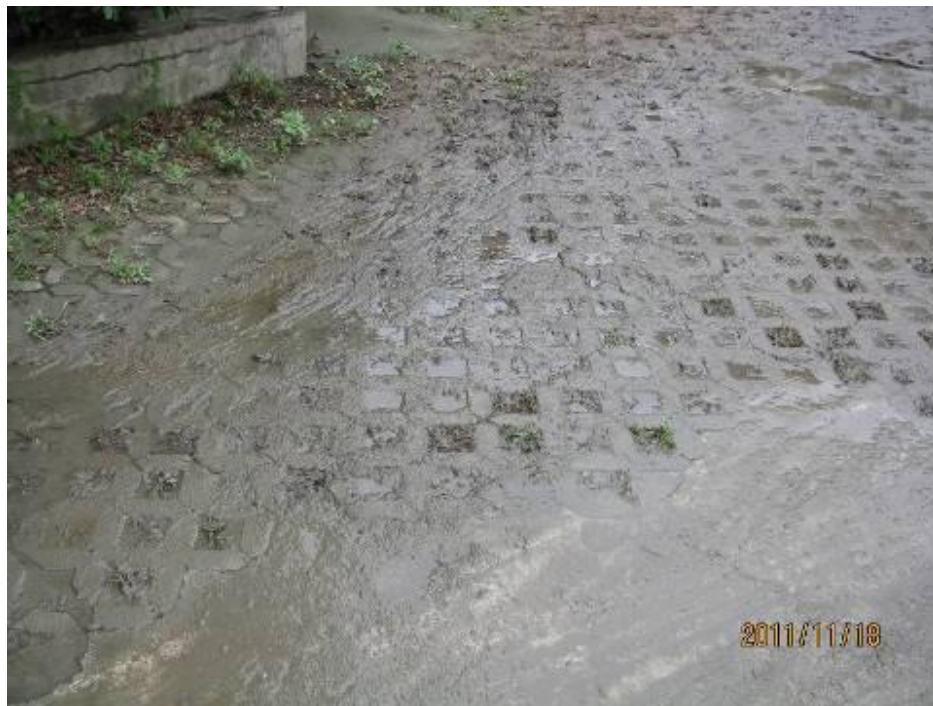
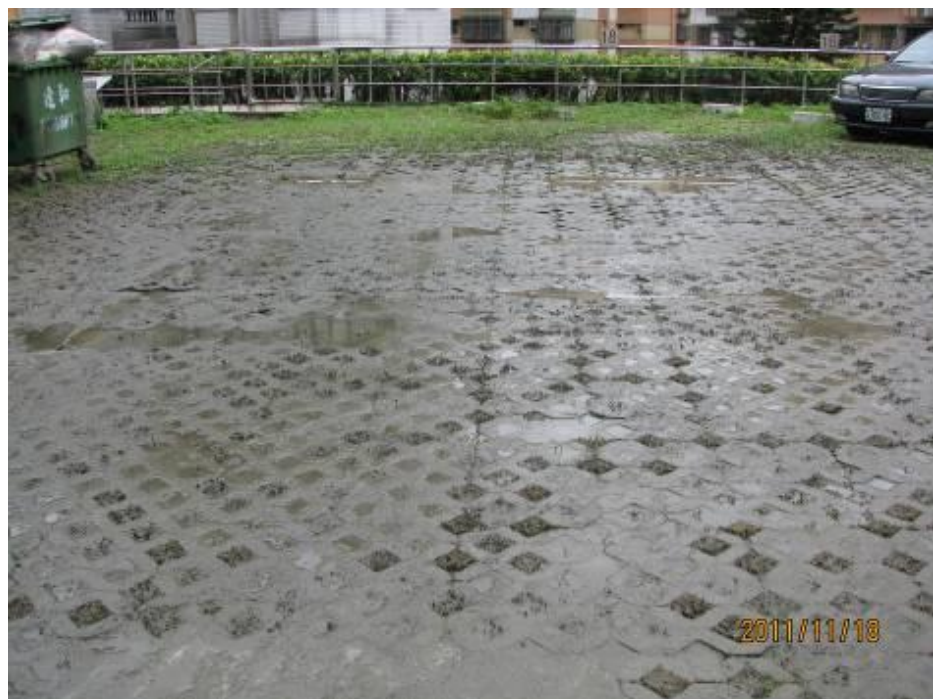
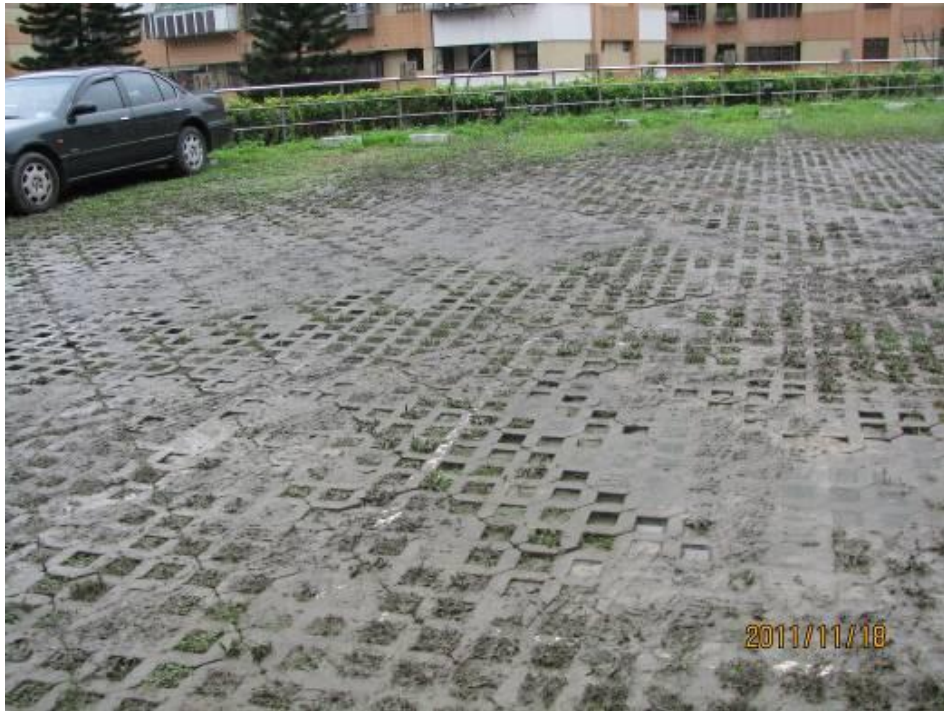
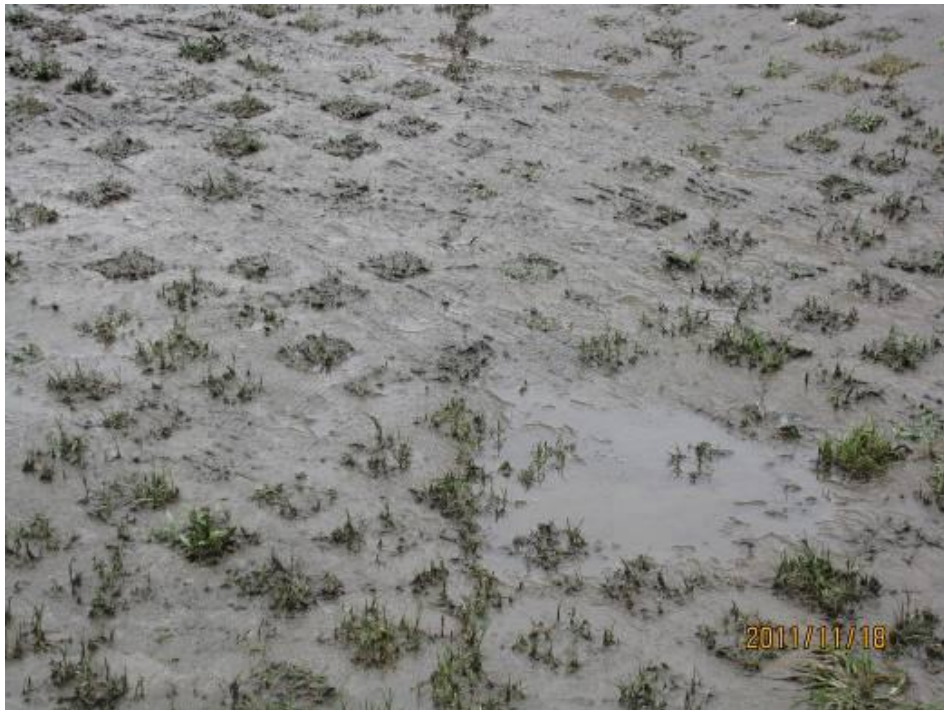
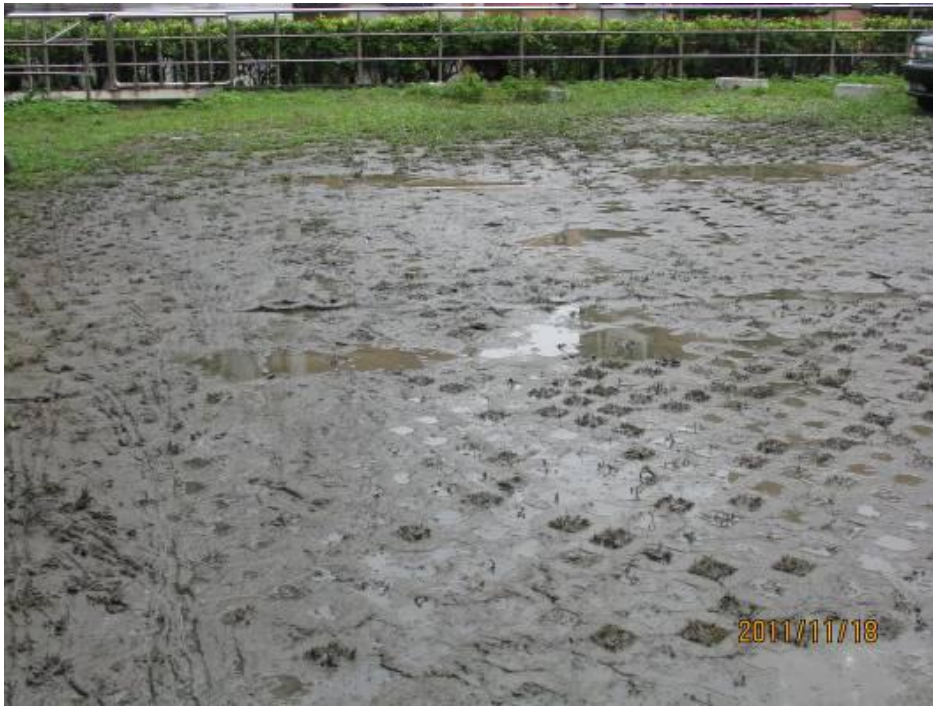
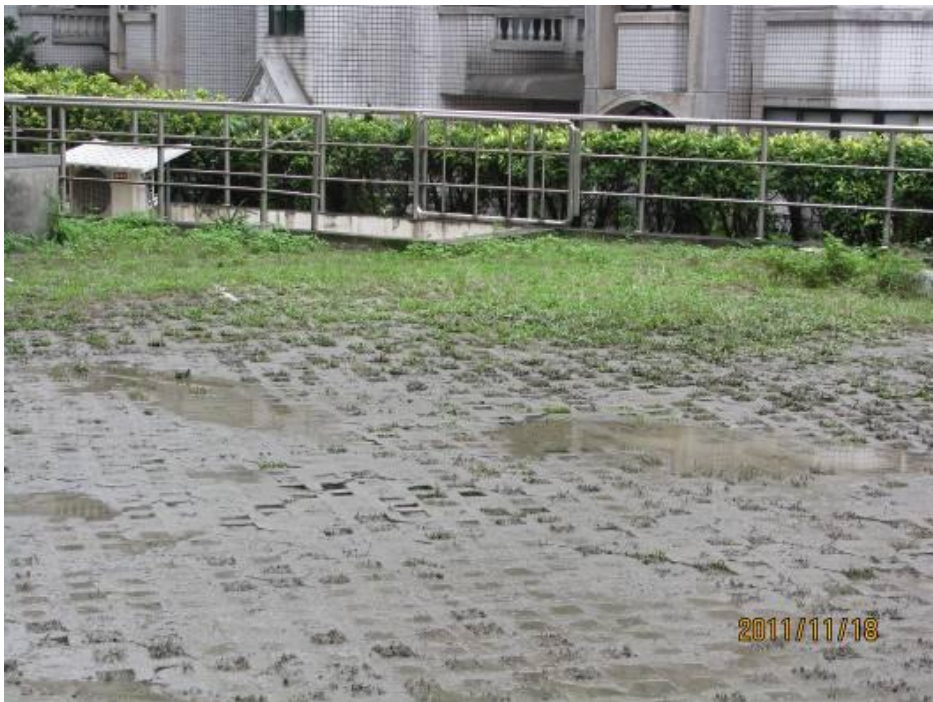
地坪積水泥濘情形-1

地坪積水泥濘情形-2

地坪積水泥濘情形-3

地坪積水泥濘情形-4

地坪積水泥濘情形-5

地坪積水泥濘情形-6

1. A 棟大樓各樓層樓梯及攝影棚防火逃生門因老舊及使用頻繁，門片多有鬆脫下垂、無法閉合及功能故障情形，須進行調整、檢修及零料件更換等作業(含各攝影棚及調光室門鎖檢修調整一如附件二)，以確保消防安全。
2. A 棟大樓室外平面停車場，因排水系統不良，遇雨地坪積水泥濘，表層植草磚泥土流失淘空，且底層防(排)水層已有破損情形，造成下層 OB 車庫發生漏水情形，影響大型 OB 車、成音車之停放安全，須進行整體開挖，重新施作防(排)水層工程，並更新鋪設植草磚及植草養護，以杜絕漏水情形，維護停車場正常使用功能。另停車場內目前停放一部嚴重鏽蝕之報廢車輛，為利空間運用及現場觀瞻，故予以清運處理。

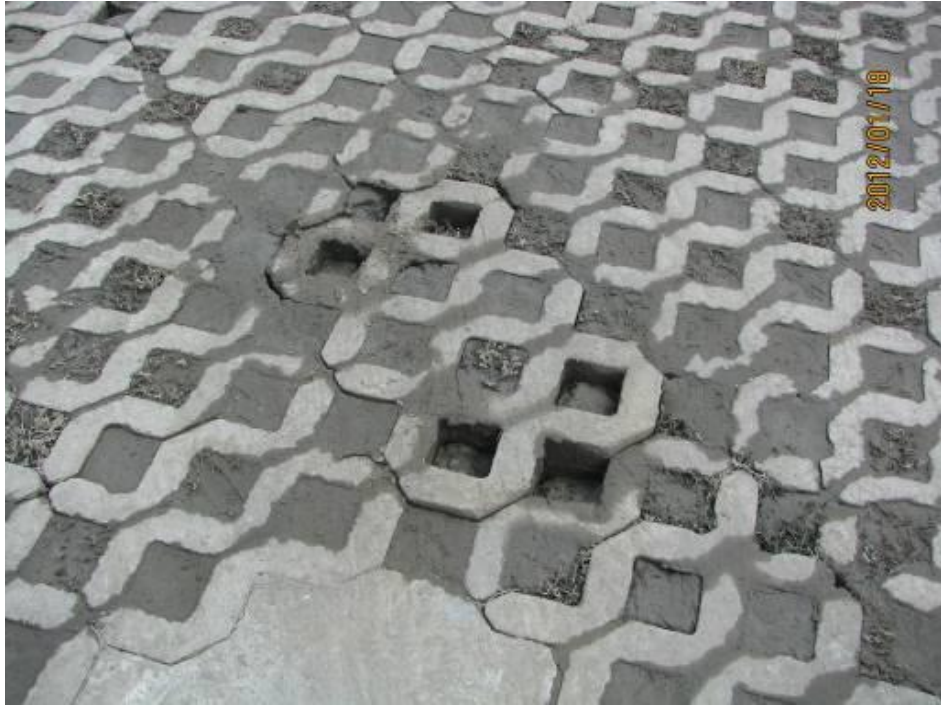
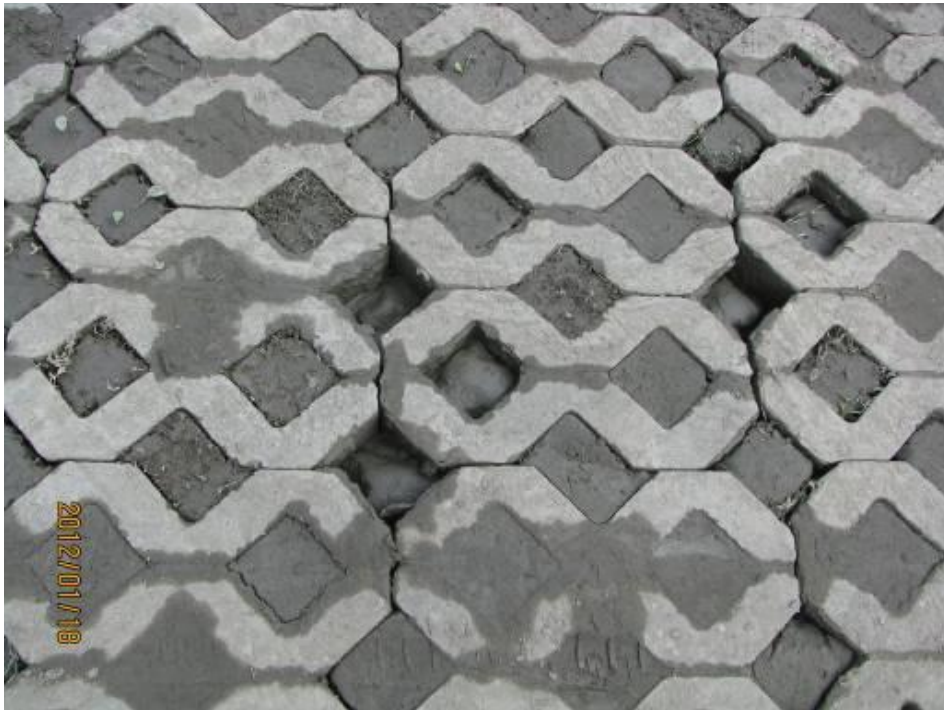
地坪土壤流失淘空-1

地坪土壤流失淘空-2
