# 財團法人公共電視文化事業基金會

## 「公視公共區域及設施整修工程」

### 需求說明

「公視公共區域及設施整修工程」主要整修需求現況

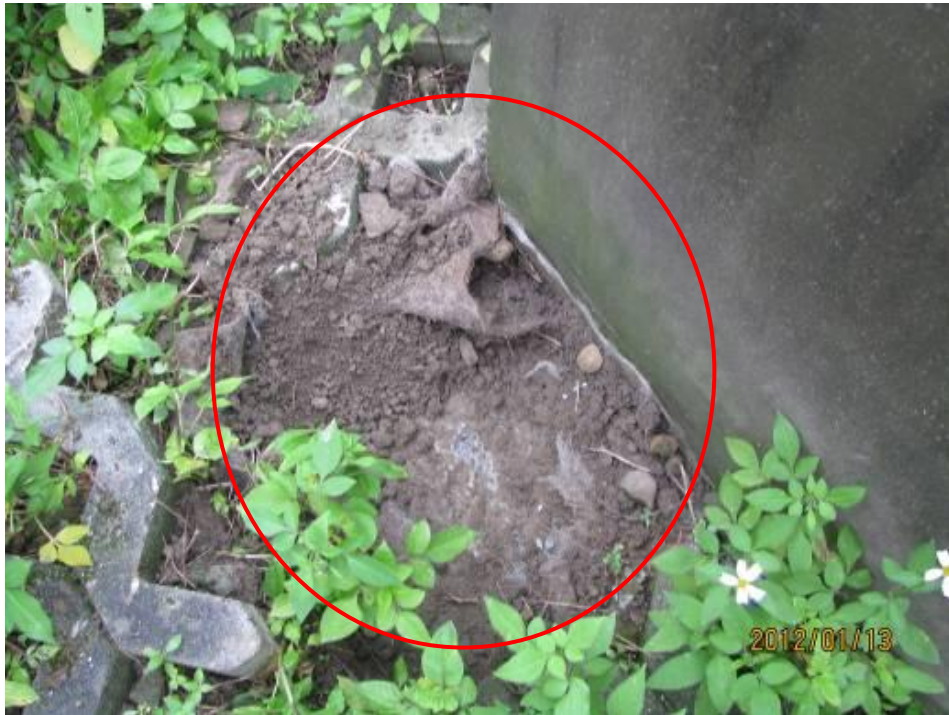
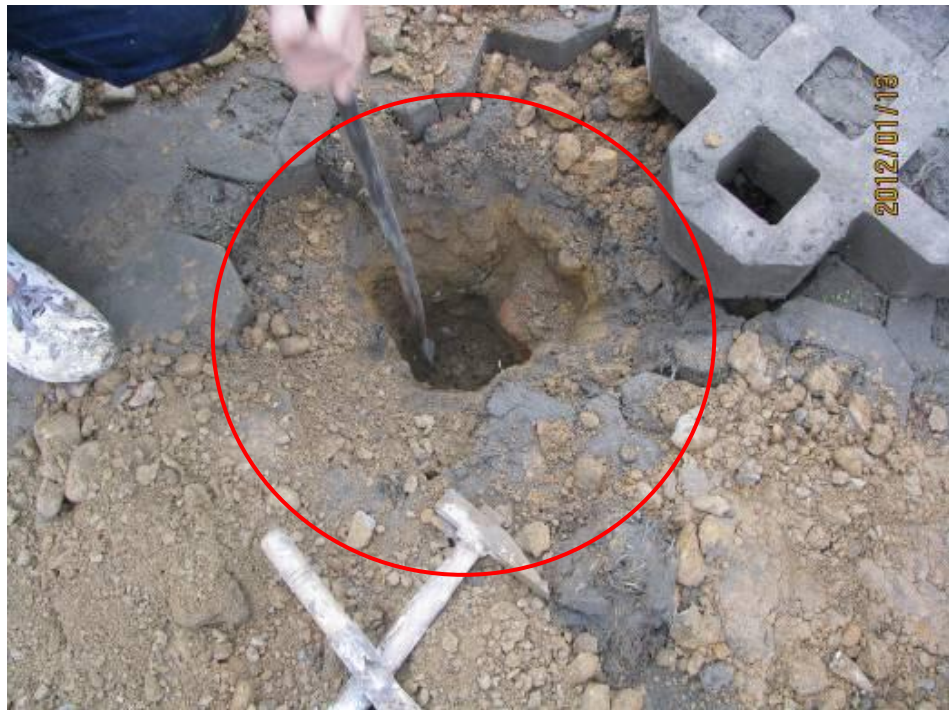
地坪底部防水層破損-1

地坪底部防水層破損-2

1. A 棟大樓各樓層樓梯及攝影棚防火逃生門因老舊及使用頻繁，門片多有鬆脫下垂、無法閉合及功能故障情形，須進行調整、檢修及零料件更換等作業(含各攝影棚及調光室門鎖檢修調整一如附件二)，以確保消防安全。
2. A 棟大樓室外平面停車場，因排水系統不良，遇雨地坪積水泥濘，表層植草磚泥土流失淘空，且底層防(排)水層已有破損情形，造成下層 OB 車庫發生漏水情形，影響大型 OB 車、成音車之停放安全，須進行整體開挖，重新施作防(排)水層工程，並更新鋪設植草磚及植草養護，以杜絕漏水情形，維護停車場正常使用功能。另停車場內目前停放一部嚴重鏽蝕之報廢車輛，為利空間運用及現場觀瞻，故予以清運處理。

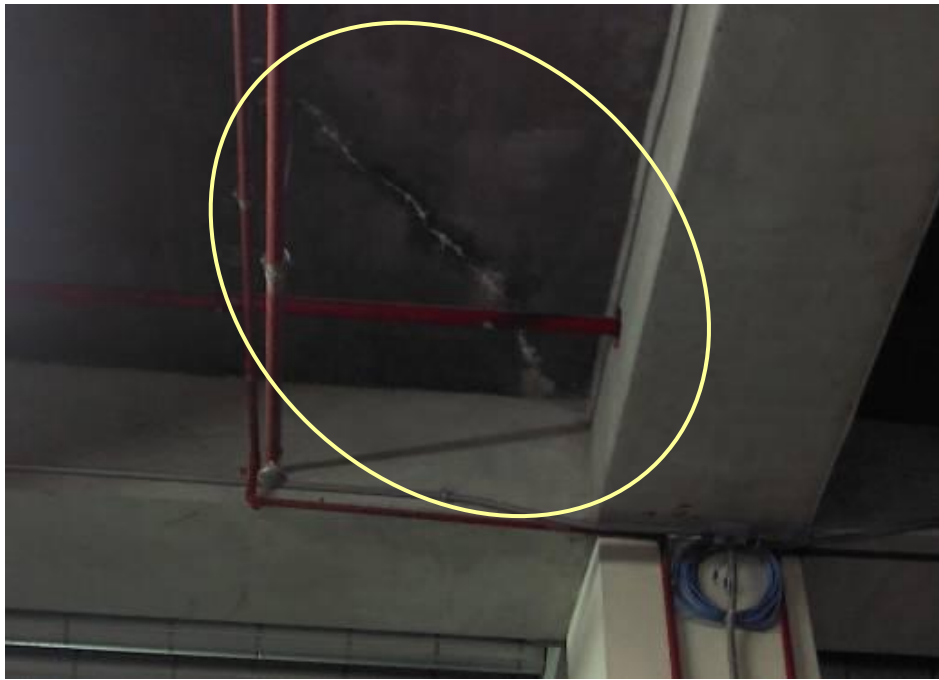
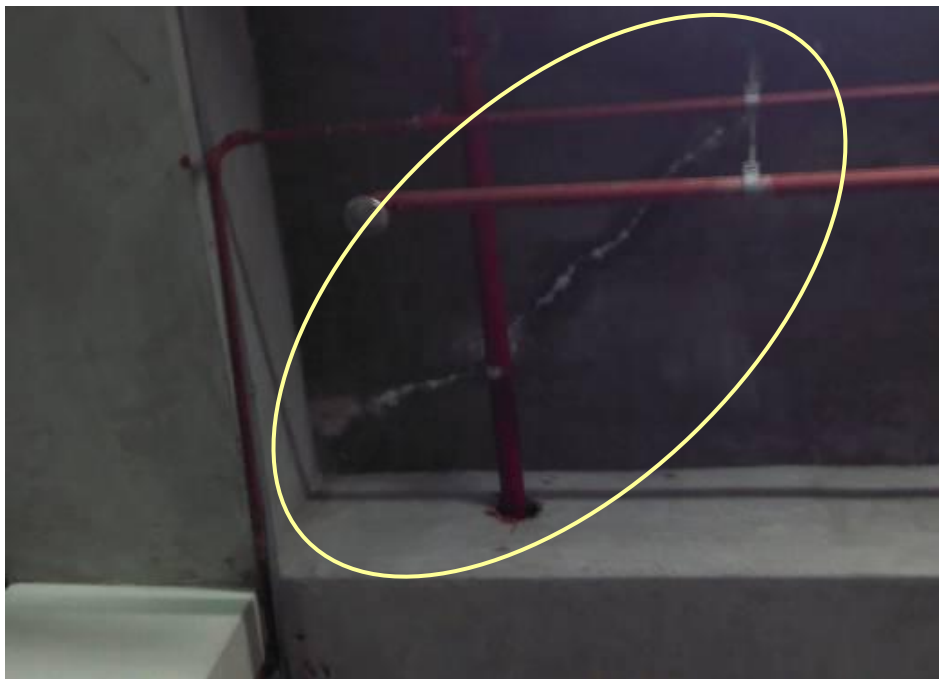
0B 車庫天花板 (停車場下層)-1 (裂縫漏水)

0B 車庫天花板漏水(停車場下層)-2 (裂縫漏水)

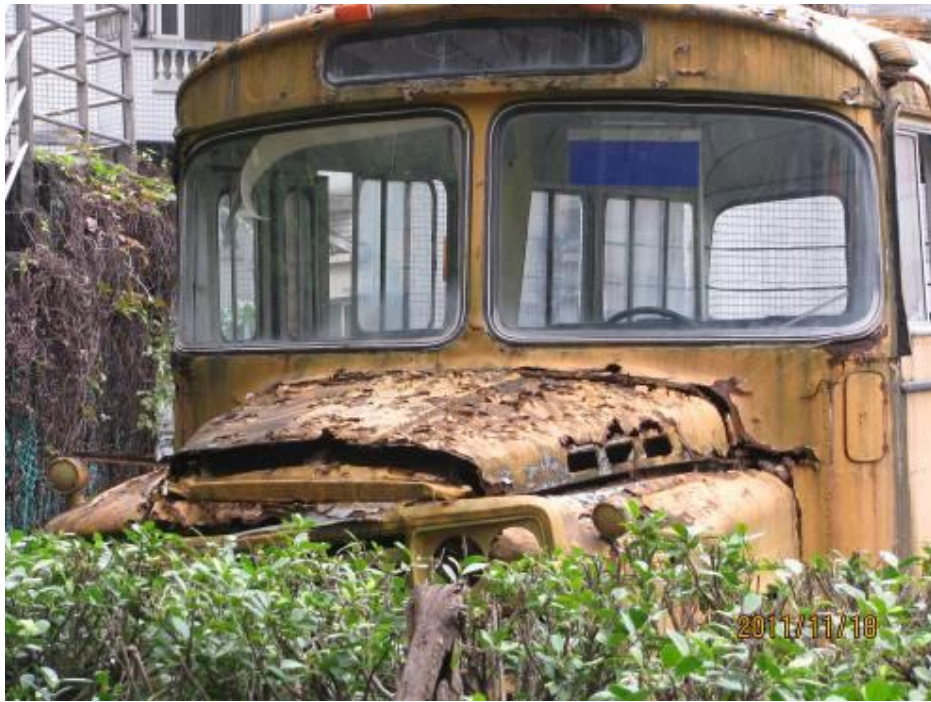
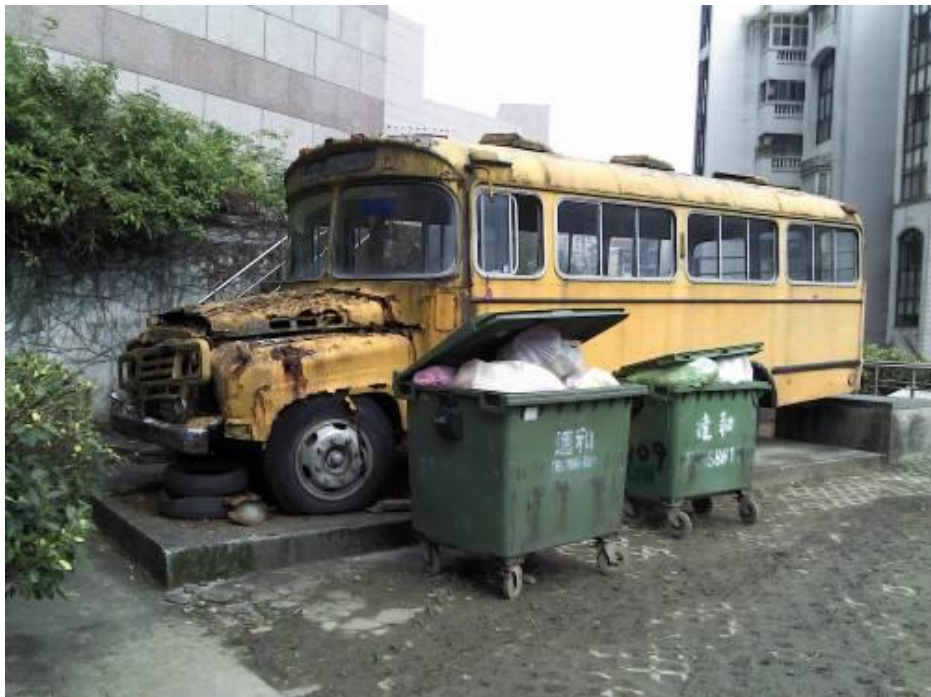
報廢交通車停放現況(待處理)-1

報廢交通車停放現況(待處理)-2

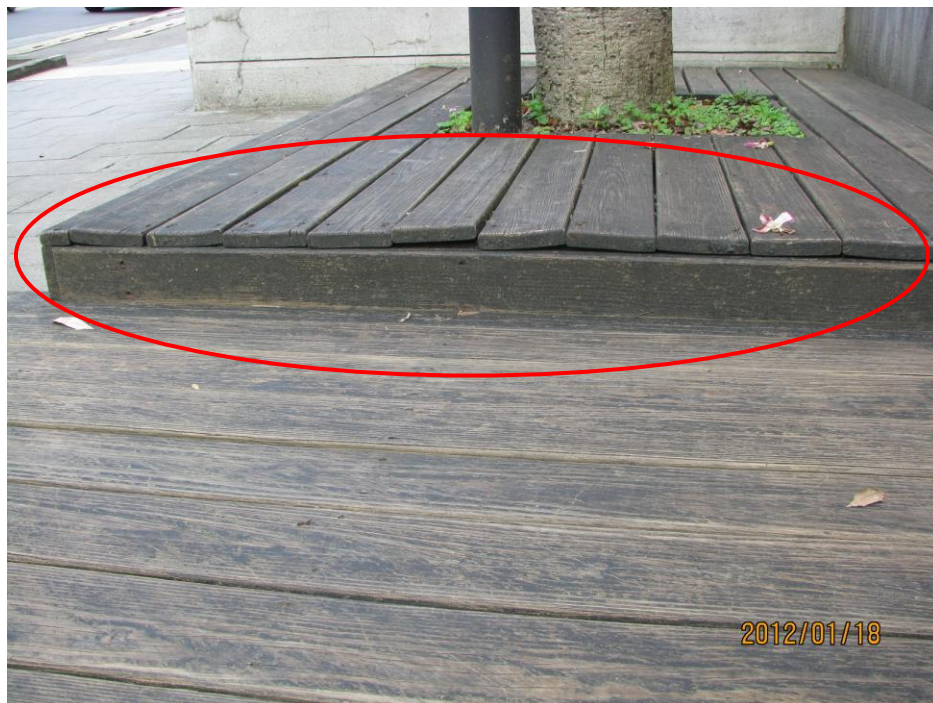
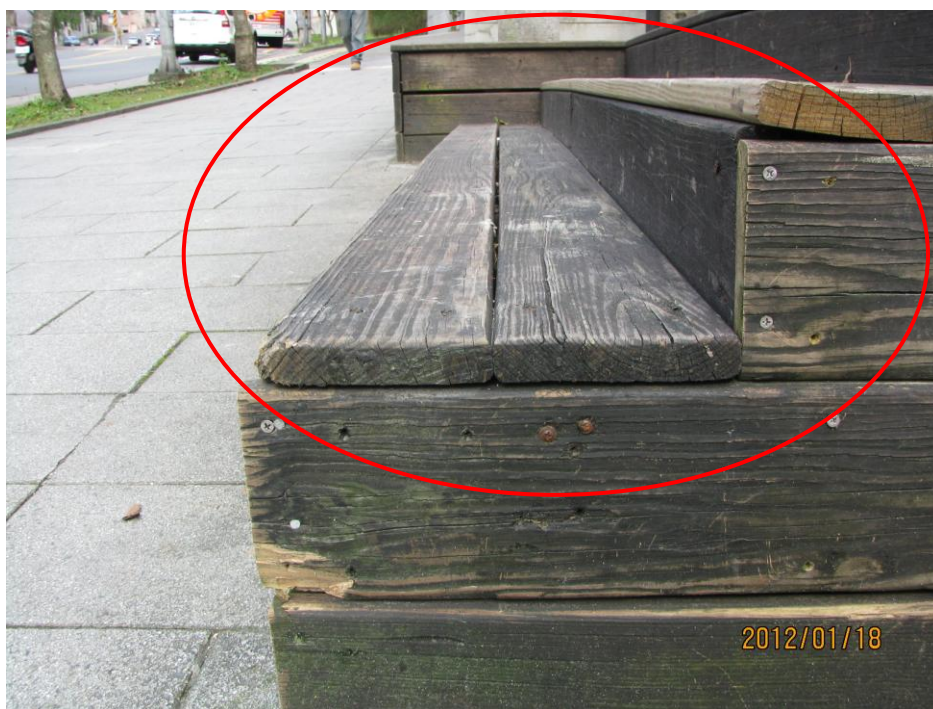
棧板變形翹起-1

棧板變形翹起-2

1. 53 廣場木平台及大樓週邊木棧椅，因已年久老舊，既有鐵製結構骨架已發生鏽蝕，棧板變形翹起，鐵釘固定困難及板片鬆脫情形，雖經常予以維修，惟木平台鐵製結構骨架鏽蝕情形嚴重，有鏽裂崩塌風險，影響人員活動及使用安全，亟需更新骨架材質(不鏽鋼)及木質棧板，以維持應有功能，確保使用安全(含 B 棟門口、左側環型木棧椅)。
2. 餐廳空間因人員使用頻繁，室內牆面已有老舊髒汙情形，需進

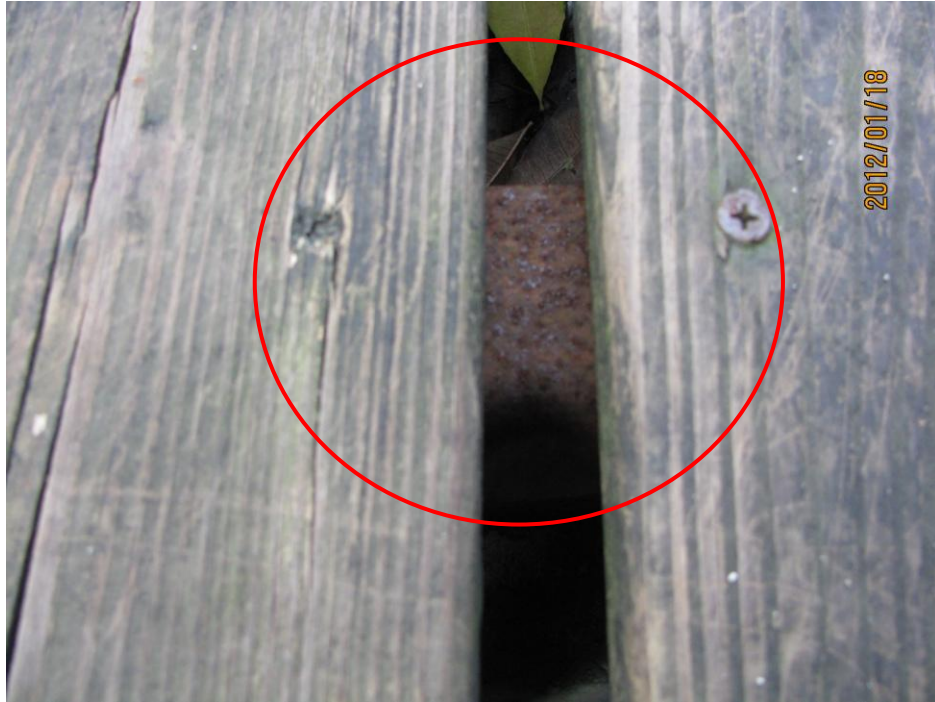
鐵製骨架鏽蝕

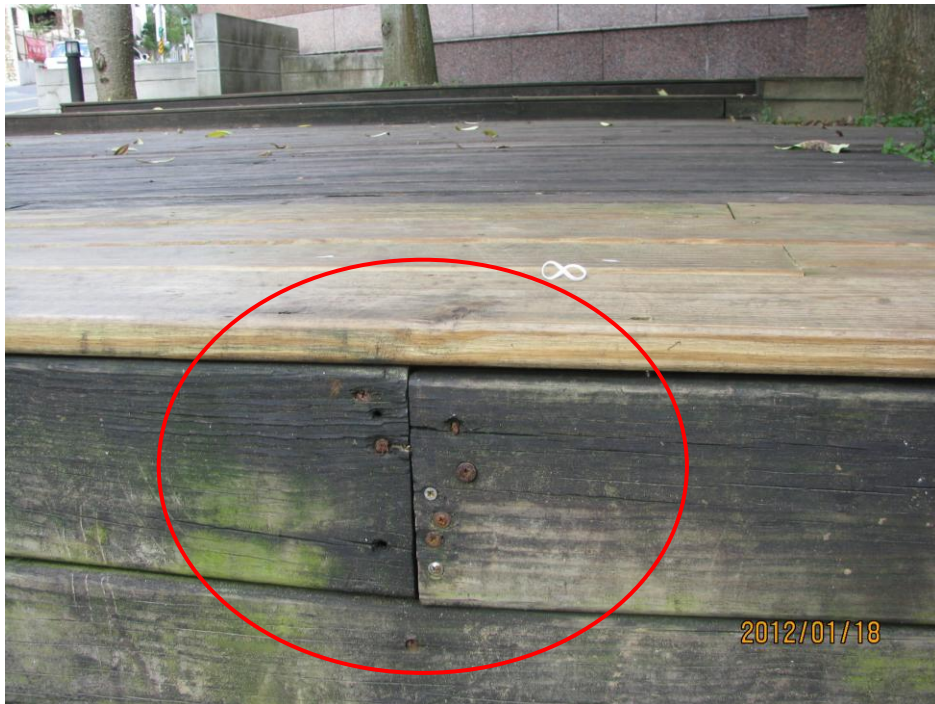
鐵釘固定困難(骨架鏽蝕)

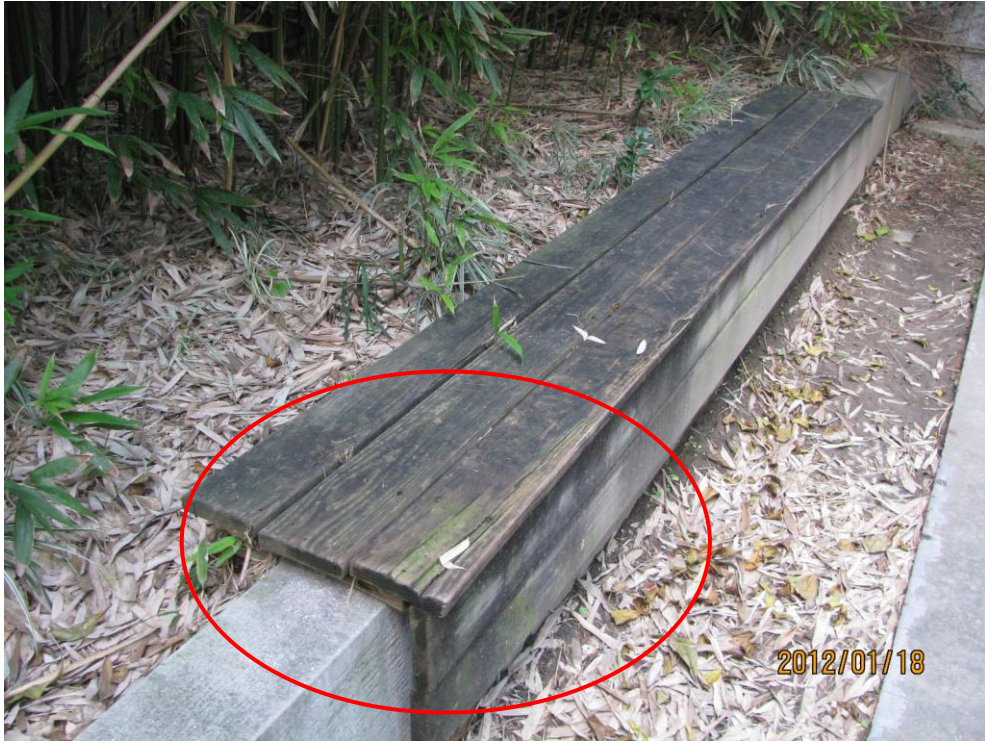
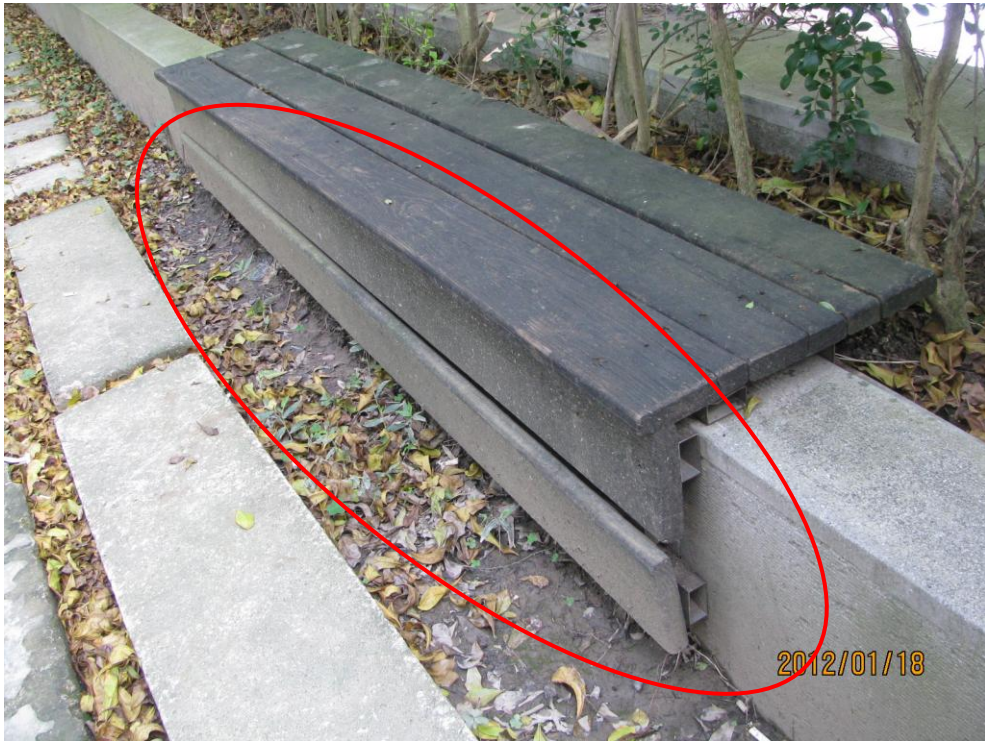
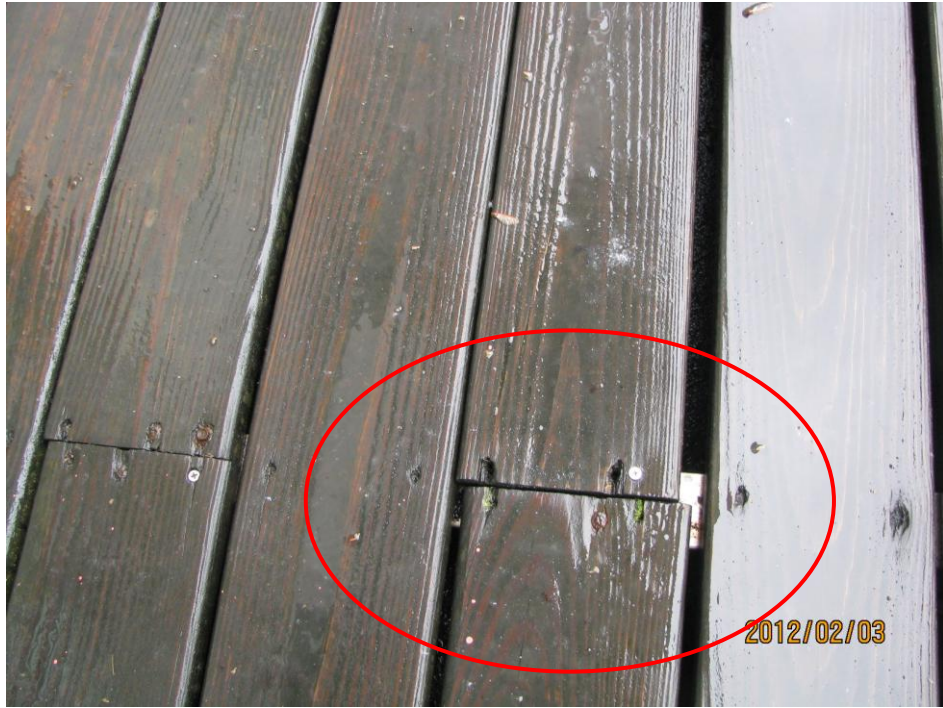
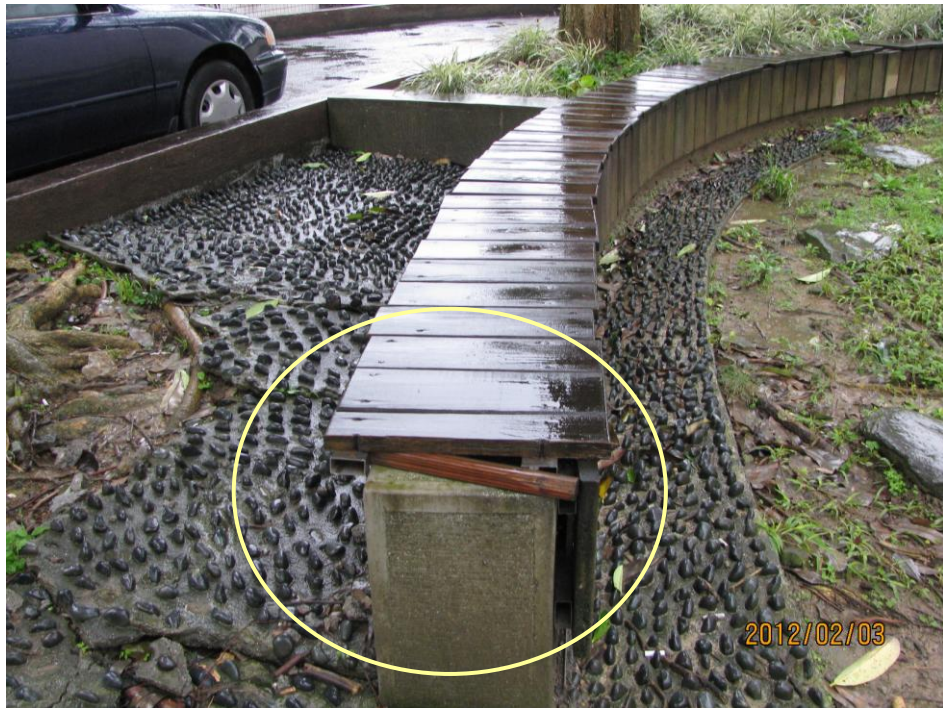
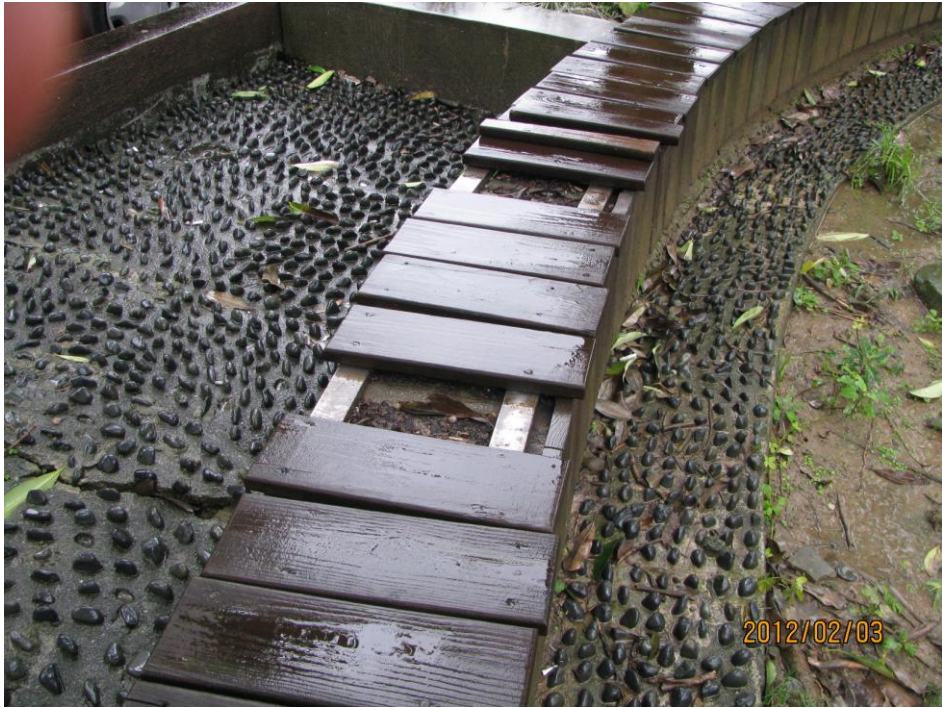
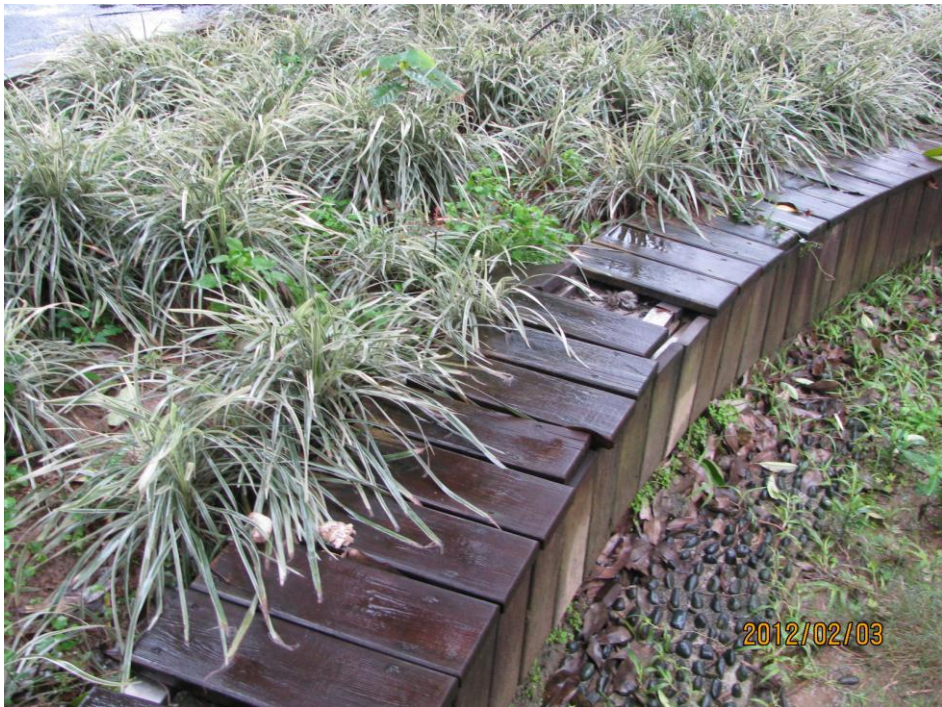
板片鬆脫-1

板片鬆脫-2

板片鬆脫-3

板片鬆脫-4

板片鬆脫—5

板片鬆脫—6

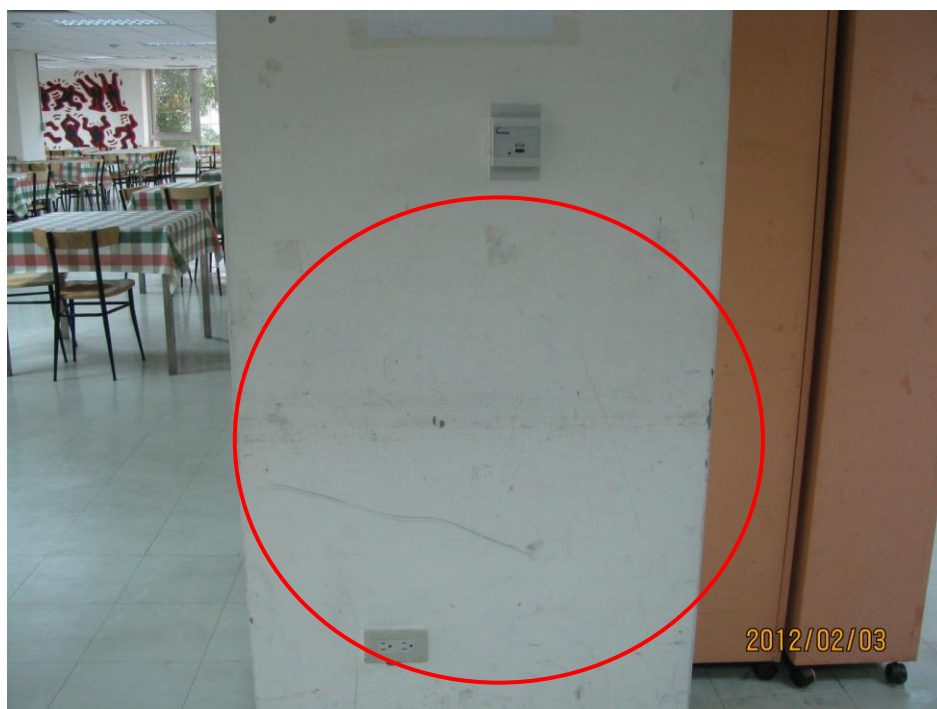
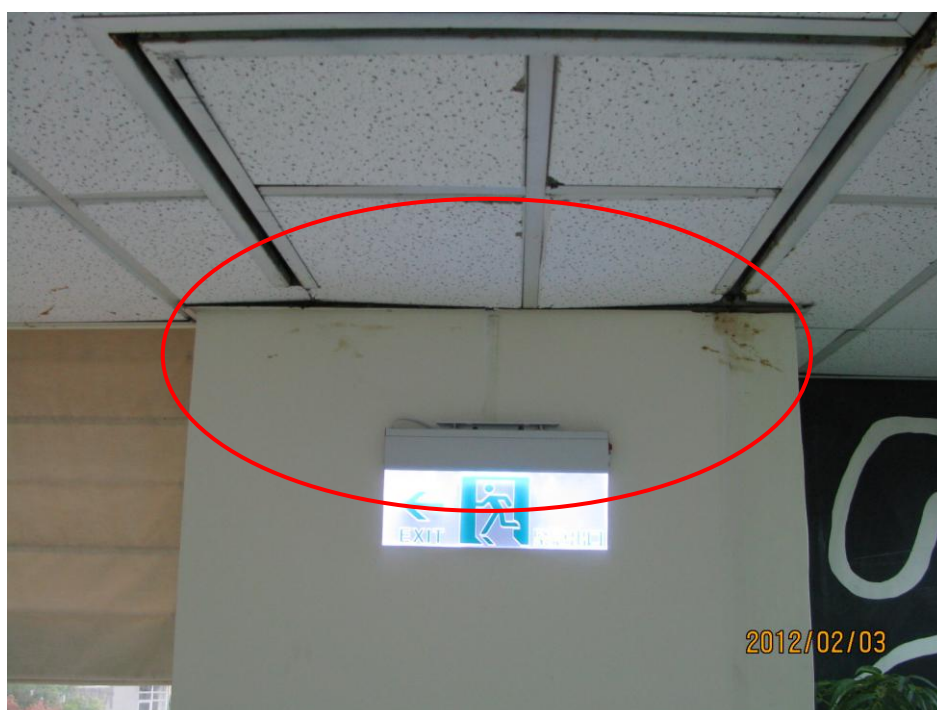
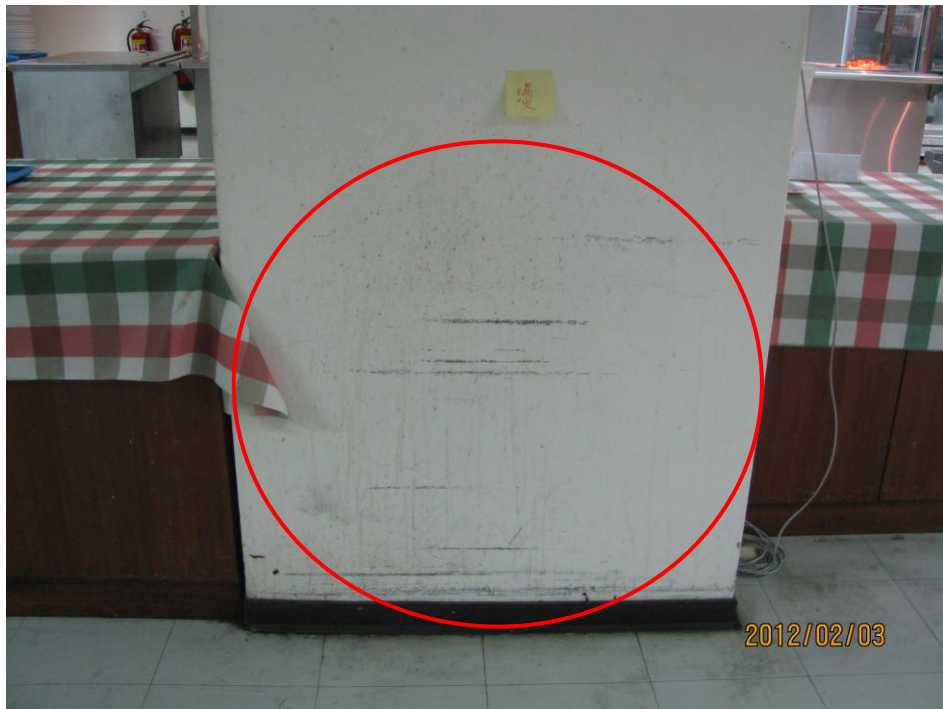
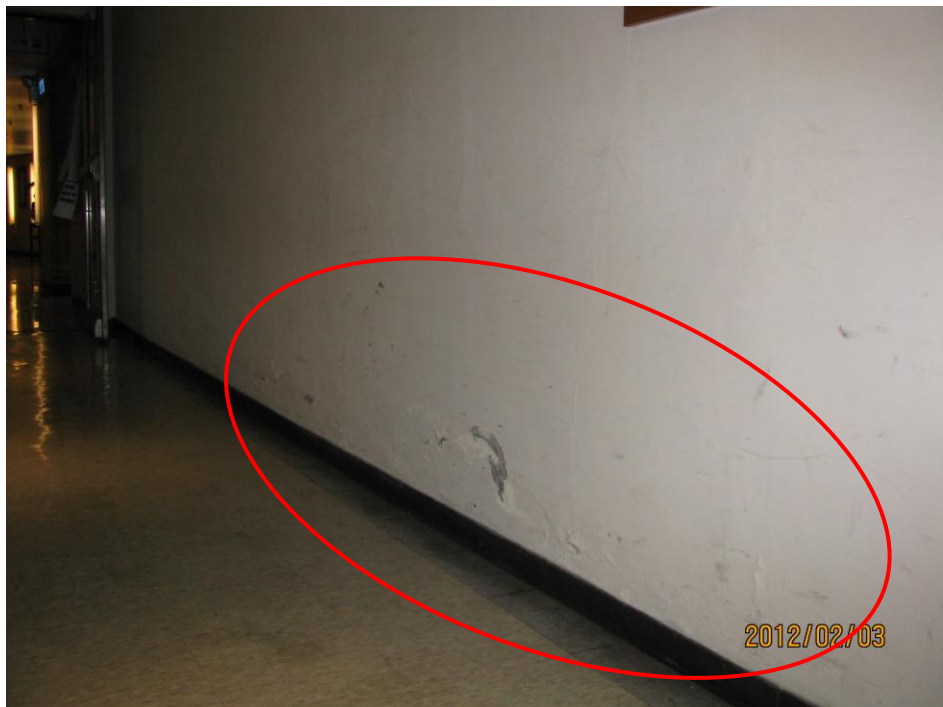
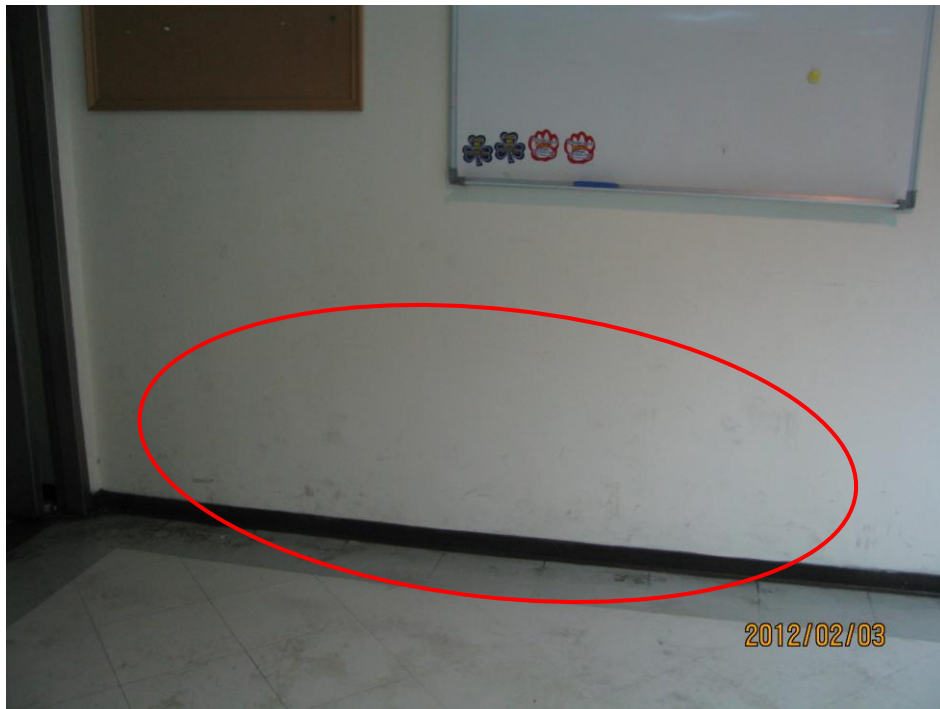
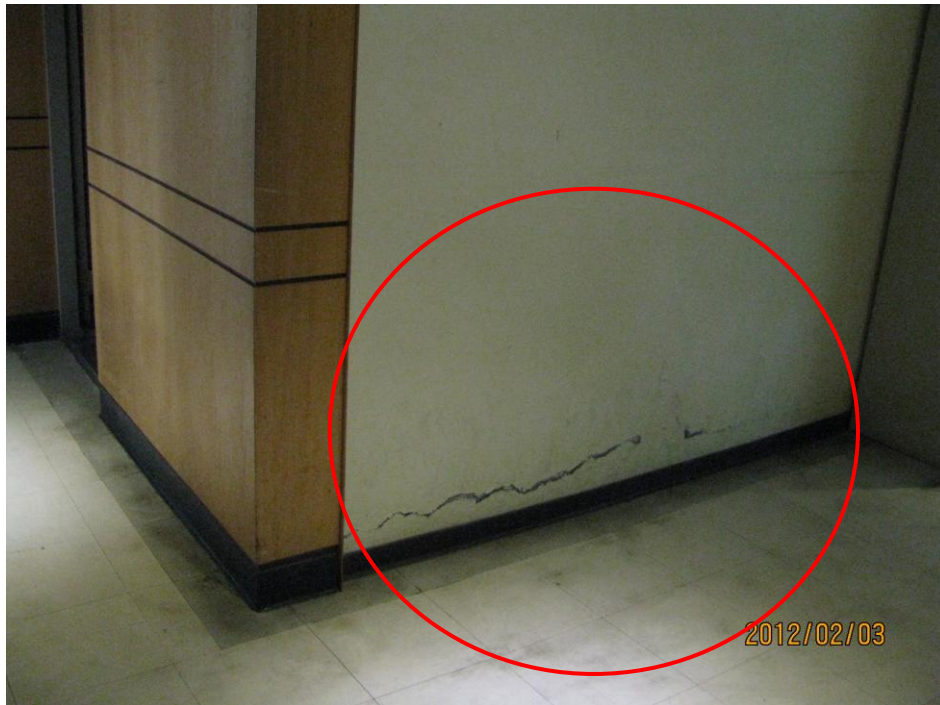
牆壁表面有老舊髒汙情形

牆面髒汙-1

牆面髒汙-2

牆面髒汙-3

牆面髒汙-4

牆面髒汙-5

牆面髒汙-6

行牆面粉刷，以保持餐廳空間舒適及整潔。

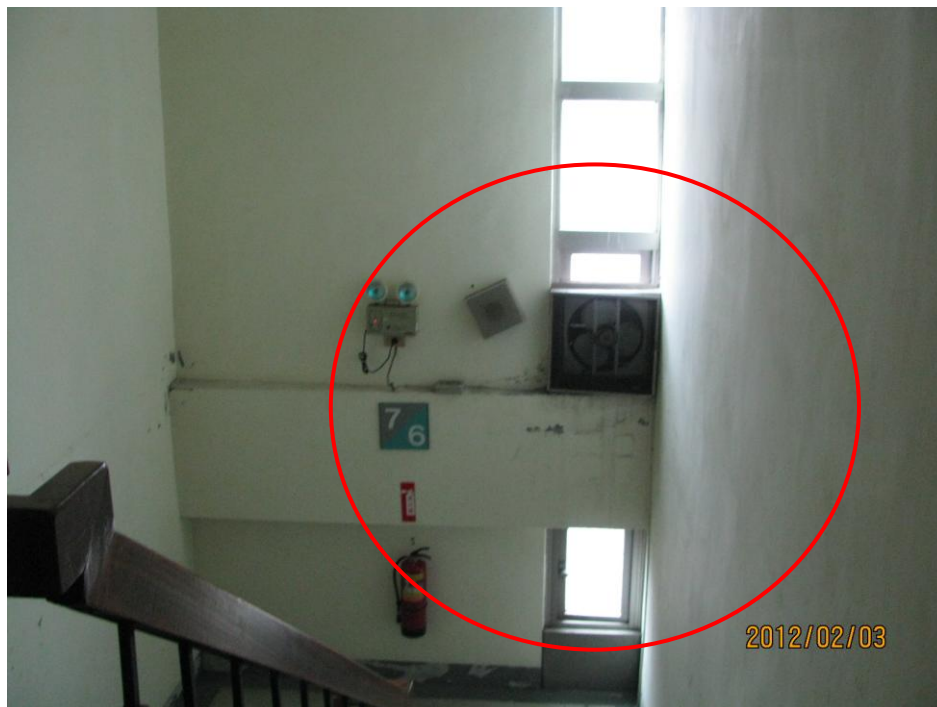
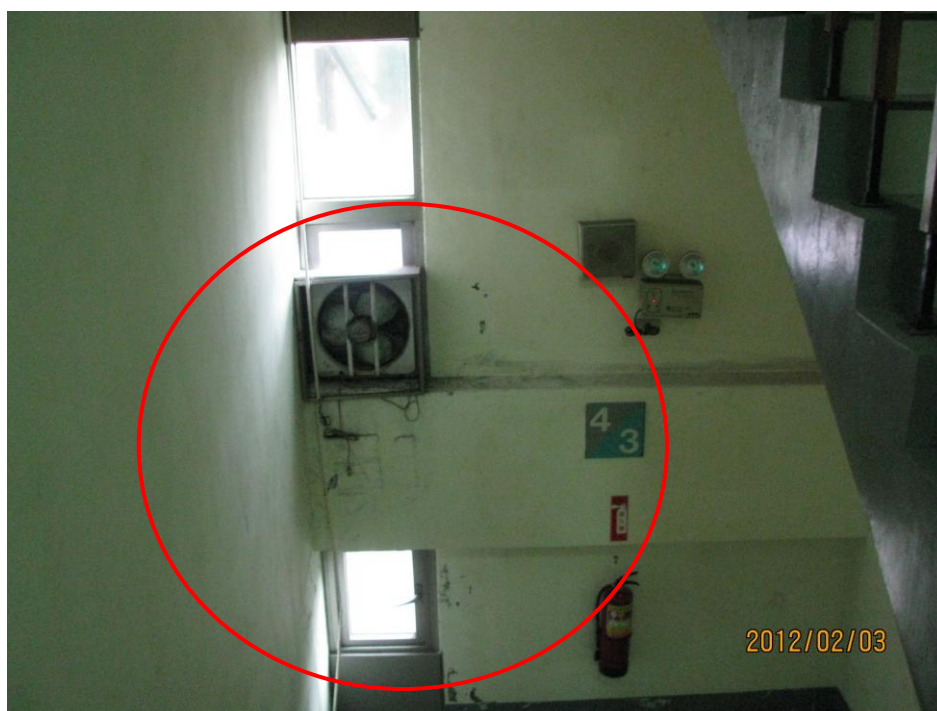
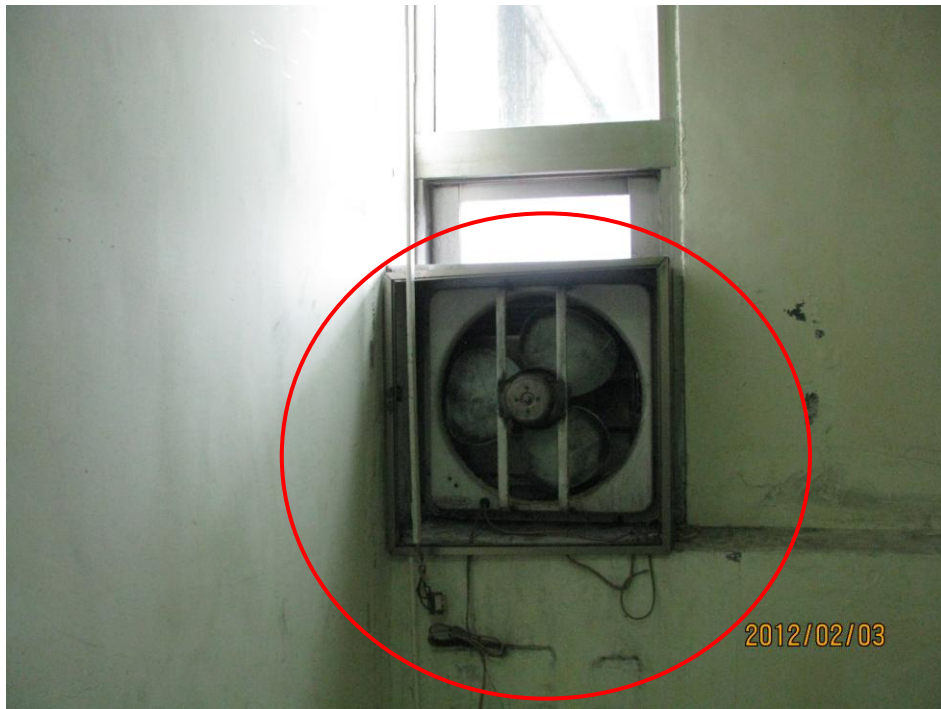
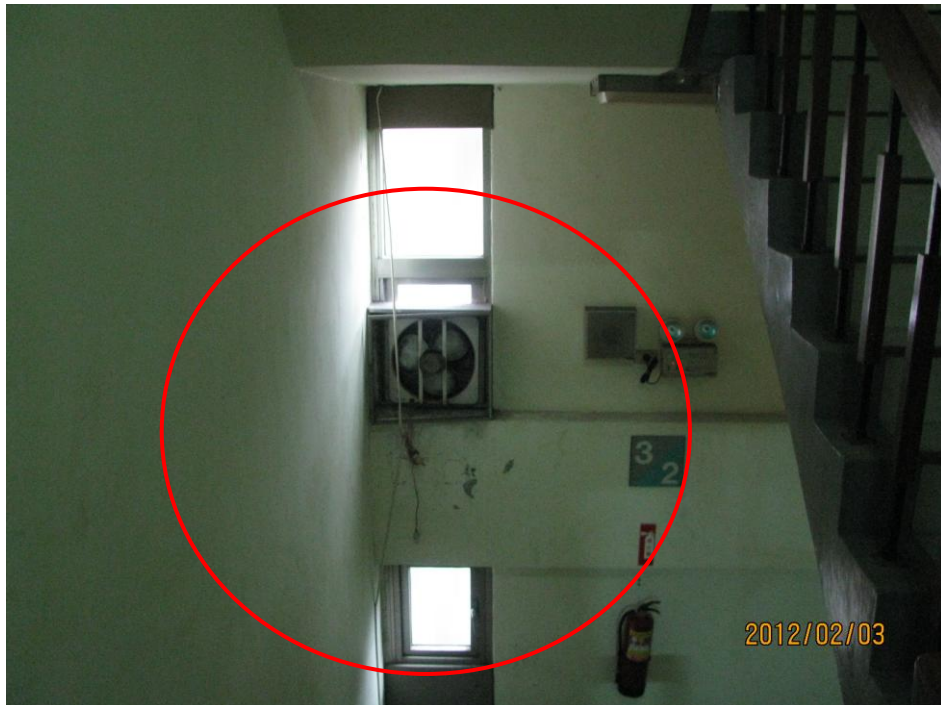
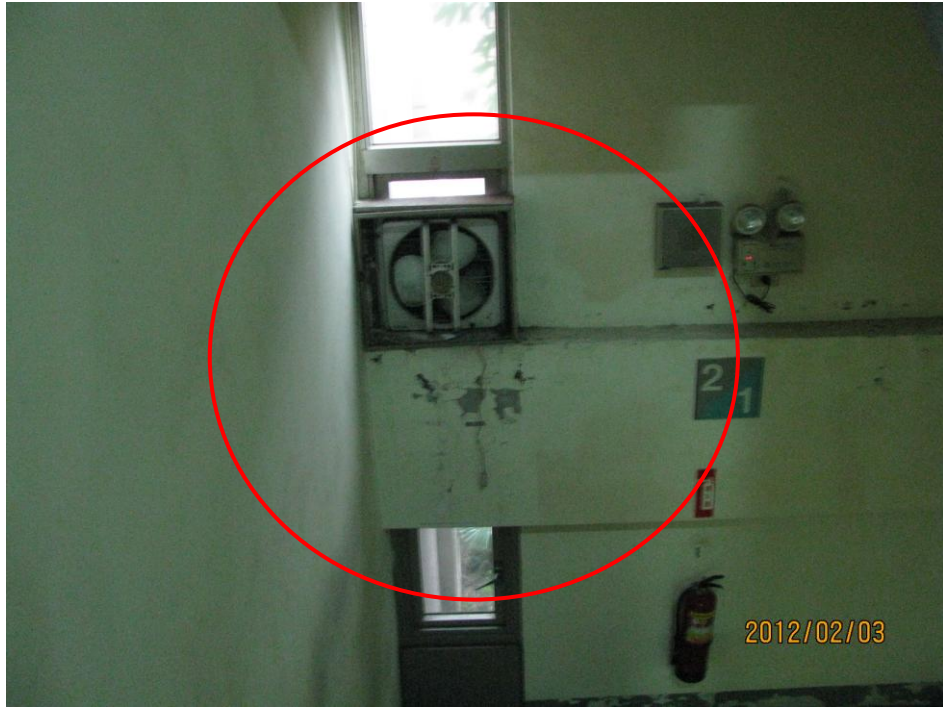
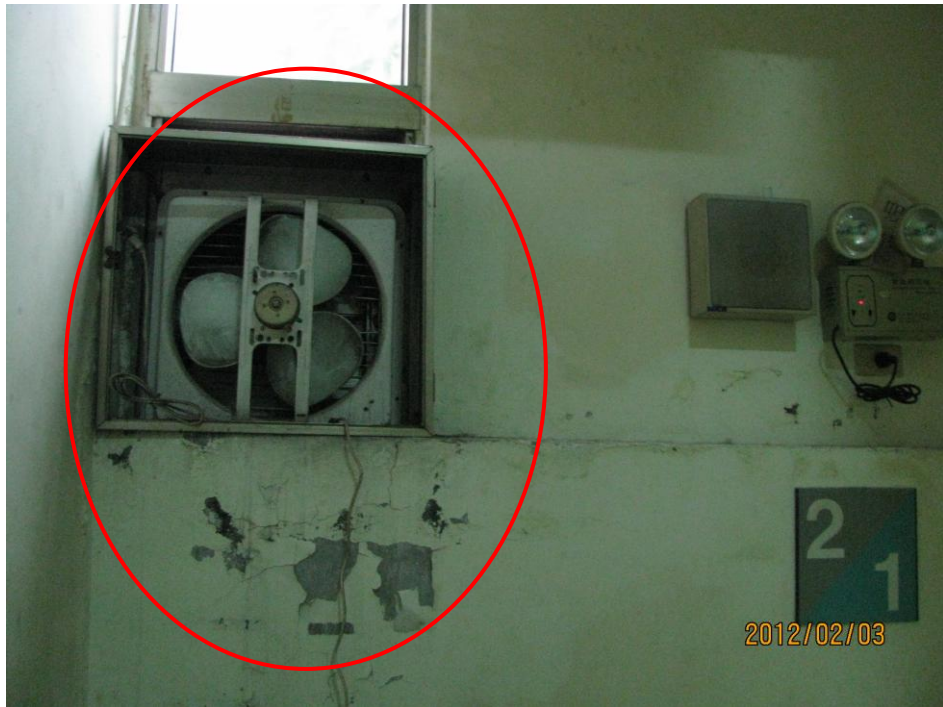
天雨時，常遭風雨滲入，造成室內積水及牆面污損情形

雨水滲入積水及牆面污損—1

雨水滲入積水及牆面污損—2

雨水滲入積水及牆面污損-3

雨水滲入積水及牆面污損-4

雨水滲入積水及牆面污損—5

雨水滲入積水及牆面污損—6

4. B棟大樓樓梯間(C. D 梯)之排風扇及活動百葉，原係提供作為吸煙區通風使用(現已取消吸煙區)，惟遇天雨時，常遭風雨滲入室內，造成積水污損及影響人員通行安全情形，應恢復原設置之玻璃窗，並重新進行防水處理，以維持室內空間安全。
